Erstellungsdatum: 16.05.2019
Besichtigungsdatum: 13.05.2019
Protokoll-Nummer: 471-2019
Sachverständiger: AA

Expertise LKW
Vertragsnummer: 1019123-000

FIN: YV2RT60A7HB838607
Kennzeichen: F-VA 399

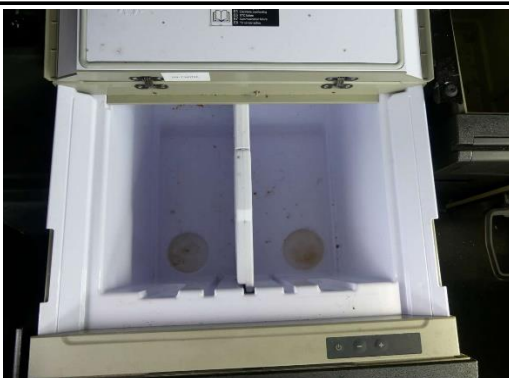
Kühlbox verschmutzt, naß

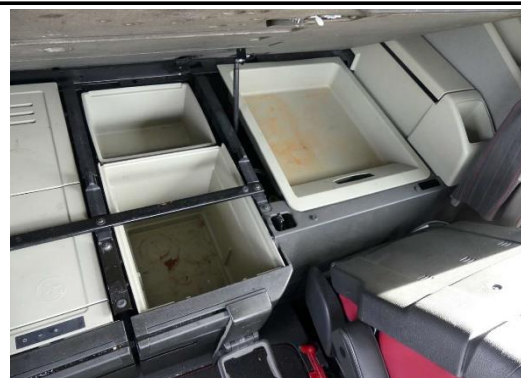
Ablagefächer unter Liege verschmutzt

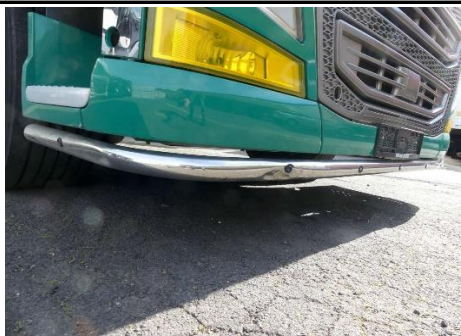
Stoßreling Stoßfänger vorne verformt, verschürft

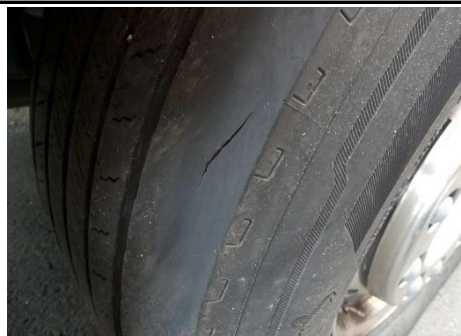
Reifen VL Schnittbeschädigung Lauffläche

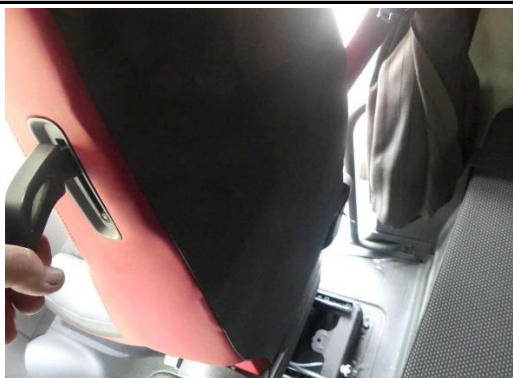
Lehnenbetätigung Sitz rechts ohne Funktion

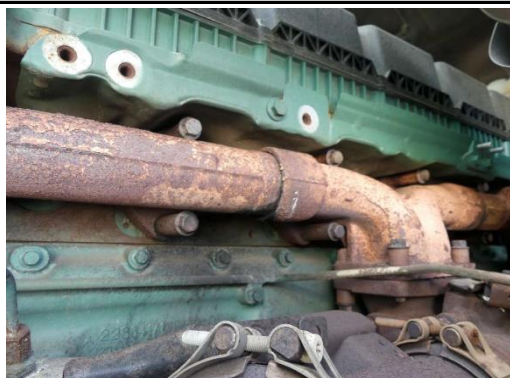
Abgaskrümmer undicht

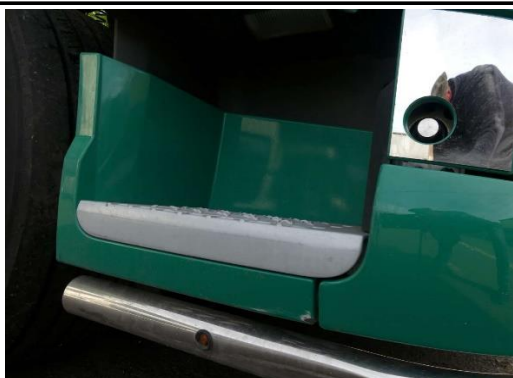
Einstieg unten rechts verschürft

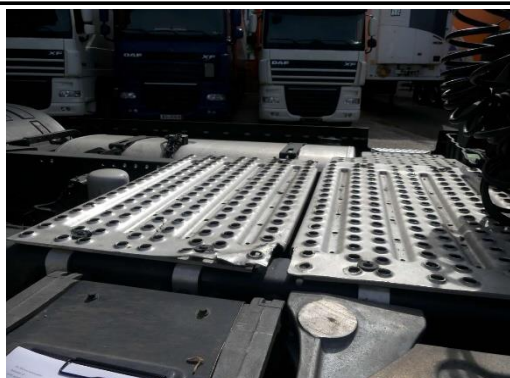
Auftritt hinter Fahrerhaus mitte V u. H verformt
