TÜV SÜD Auto Service GmbH
Wailandstr. 23
63741 Aschaffenburg

Erstellungsdatum: 10.09.2019
Besichtigungsdatum: 30.08.2019
Protokoll-Nummer: 835-2019
Sachverständiger: AS/AA

Expertise LKW
Vertragsnummer: 1016477-000

FIN: WDF9634031B998400
Kennzeichen: SDT-MD 71

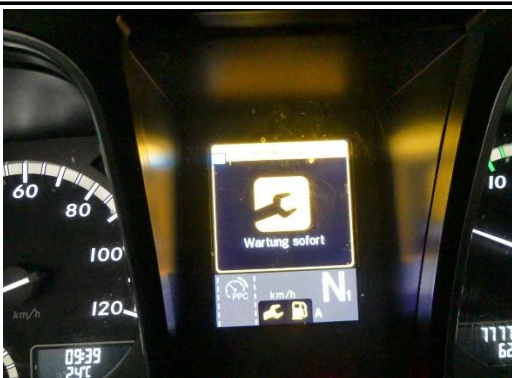
Wartung fällig

Nr. Bauteilgruppe	Beschreibung
1 Sonstiges	Wartung fällig, durchführen
2 Fahrwerk	Geräusentwicklung 1. Achse, prüfen
3 Rahmen	Kotflügelabdeckung 2. Achse links und rechts gebrochen, erneuern
4 Anbauteil	Blende Radlauf vorne links hinten gebrochen, erneuern
5 Fahrerhaus	Dämmstoffmatte Motorraum gerissen, erneuern
6 Beleuchtung	Fehlermeldung Tagfahrleuchten, prüfen
7 Stoßfänger	Löcher vorne rechts unten, instandsetzen
8 Fahrerhaus	Luftleitkörper vorne rechts verkratzt, lackieren
9 Fahrerhaus	Tür rechts verformt, verkratzt, instandsetzen, lackieren
10 Fahrerhaus	Türverlängerung links Kratzer, lackieren
11 Sonstiges	HU fällig durchführen
12 Fahrerhaus	Frontklappe Warntafel klappbar (Gefehr-Gut) montiert, Info

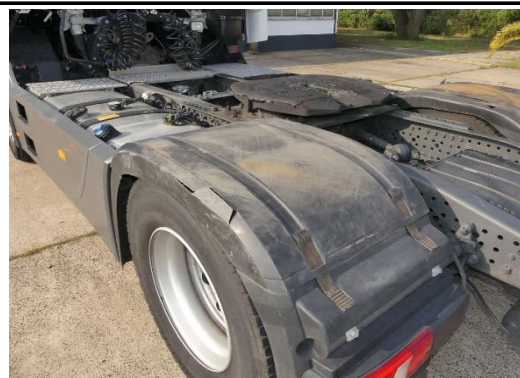
Radabdeckung 2. Achse links gebrochen

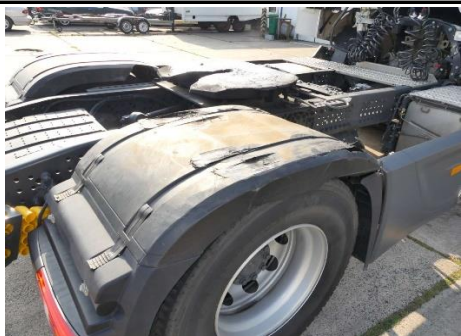
Radabdeckung 2. Achse rechts gebrochen

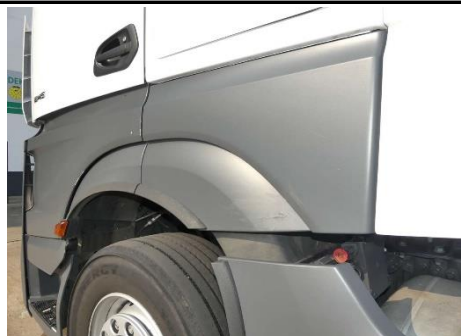
Blende Radlauf vorne links hin gebrochen

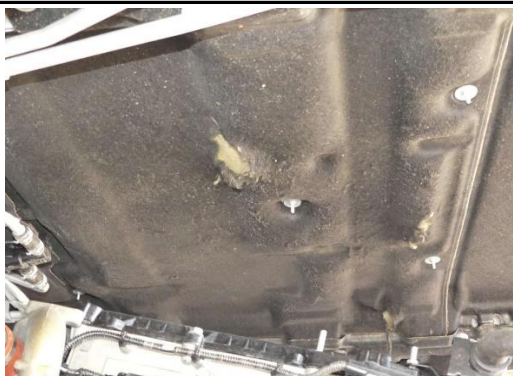
Dämmstoffmatte Motorraum gerissen

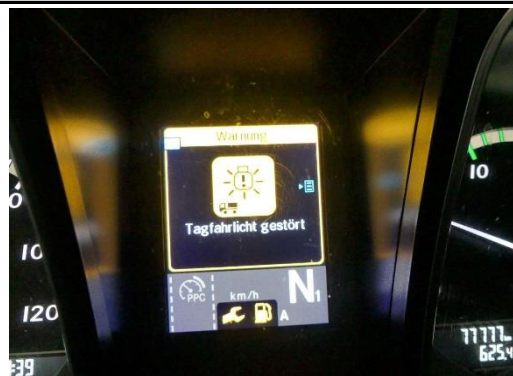
Probefahrt	Rangierfahrt auf dem Betriebsgelände durchgeführt.
Motorprobelauf	Motorprobelauf durchgeführt.
Wartungsnachweis	letzter Service am bei km durchgeführt.
Besichtigungsbedingung	ausreichend
Sonstiges	Folgekosten bezüglich Vorderachse und Tagfahlicht möglich.
Fahrzeugdokumente	Es lag die Zulassungsbescheinigung Teil I und II in Kopie vor.

Fehlermeldung Tagfahrleuchten

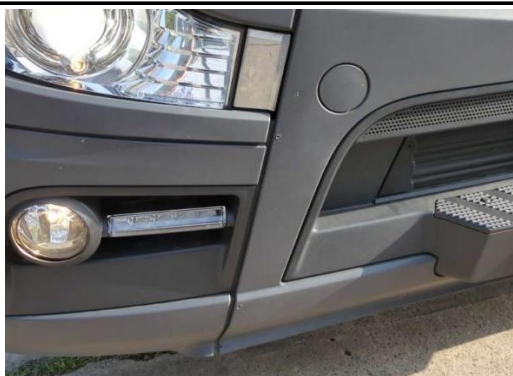
Löcher Stoßfänger VR unten

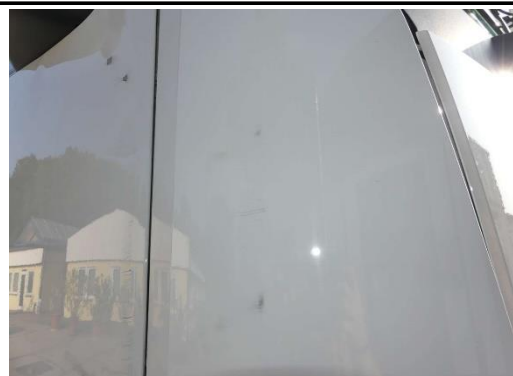
Luftleitkörper VR verkratz

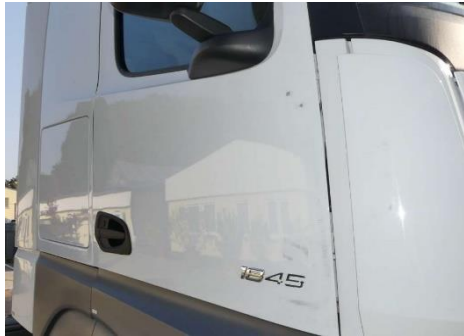
Tür rechts verformt, verkratzt

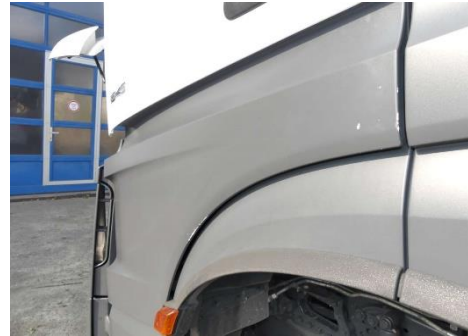
Türverlängerung links Kratzer

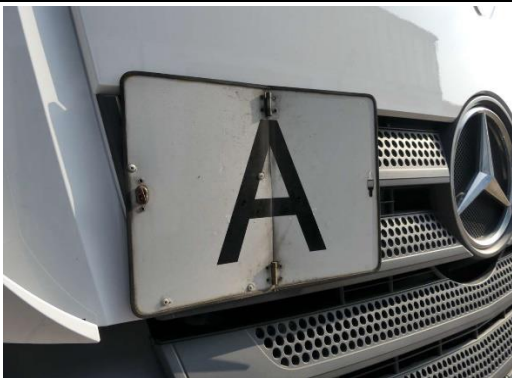
Warntafel montiert
