TÜV SÜD Auto Service GmbH  
Wailandtstr. 23  
63741 Aschaffenburg

**Expertise Anhänger**

**Vertragsnummer: 1016954-000**

**OD-AR 765**

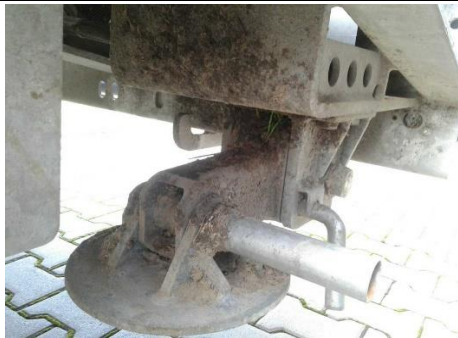
Nr. Bauteilgruppe	Beschreibung
1 Sonstiges	Wartung kein Nachweis vorhanden, durchführen
2 Rahmen	Rahmen / Unterboden stark verschmutzt, reinigen
3 Beleuchtung	Heckleuchte links, Glas gebrochen, erneuern

Rahmen / Unterboden stark verschmutzt

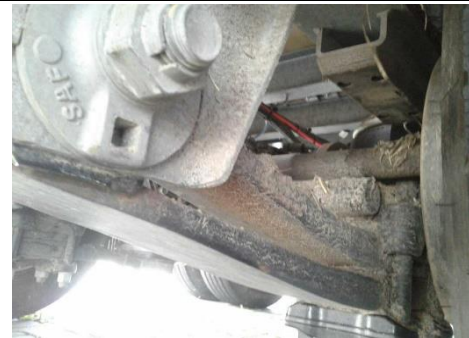
Rahmen / Unterboden stark verschmutzt

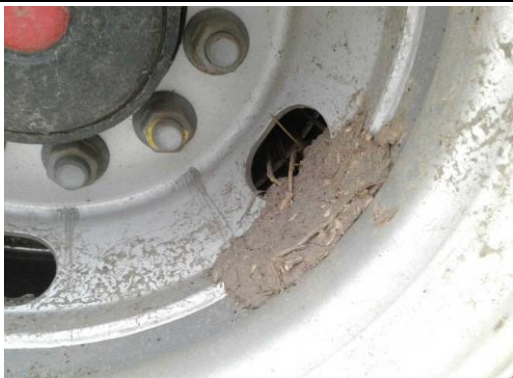
Rahmen / Felgen stark verschmutzt

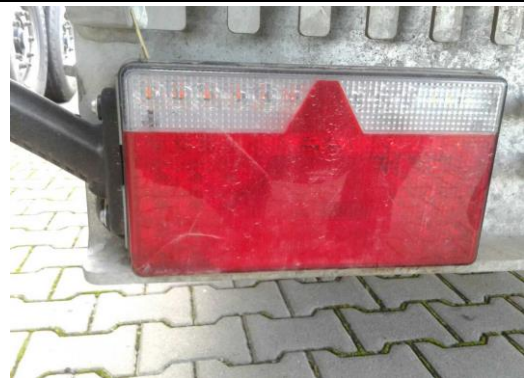
Heckleuchte L Glas gebrochen
