Erstellungsdatum: 11.09.2019
Besichtigungsdatum: 06.09.2019
Protokoll-Nummer: 837-2019
Sachverständiger: FB / AA

Expertise LKW
Vertragsnummer: 1017428-000

FIN: VF610A364JD013721
Kennzeichen: GL-R 5800

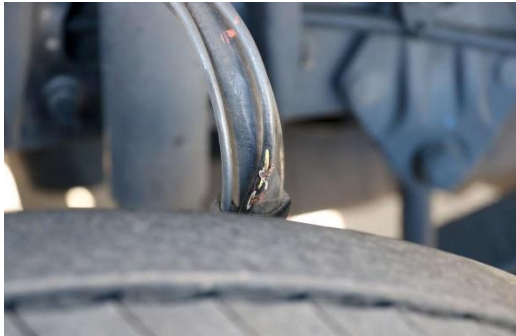
Sensorkabel Vorderachse L gerissen, gescheuert

Nr.	Bauteilgruppe	Beschreibung
1	Sonstiges	Wartung fällig, durchführen
2	Sonstiges	HU kein Nachweis, durchführen
3	Ausrüstung	Fahrzeugschlüssel 2x fehlt (1x mit Fernb.), erneuern
4	Elektronik	Sensorkabel Vorderachse links gerissen, gescheuert, instandsetzen
5	Ausrüstung	Wagenheber, Warndreieck, Verbandkasten fehlt, erneuern
6	Innenraum	Abdeckung Sitzkonsole rechts fehlt, erneuern
7	Innenraum	Kabel rechts Sitzkonsole demontieren
8	Innenraum	Liege oben Entriegelung ohne Funktion, instandsetzen
9	Bereifung	Reifen VL Stichbeschädigung (Schraube) erneuern
10	Fahrerhaus	Türverlängerung links verkratzt, verschürft, lackieren
11	Fahrerhaus	Staufachdeckel links verkratzt, lackieren
12	Anbauteil L	Luftleitkörper links hinter Fahrerhaus unten verschürft, lackieren
13	Spiegel	Spiegelkappe L und R verschürft, ausbessern
14	Rahmen	Radabdeckung HL verformt, verschürft, inst.
15	Stoßfänger	Stoßfängerecke VR nicht fachger. Instandgesetzt, instandsetzen

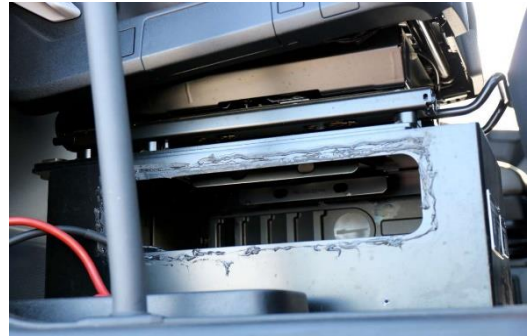
Abdeckung Sitzkonsole rechts fehlt

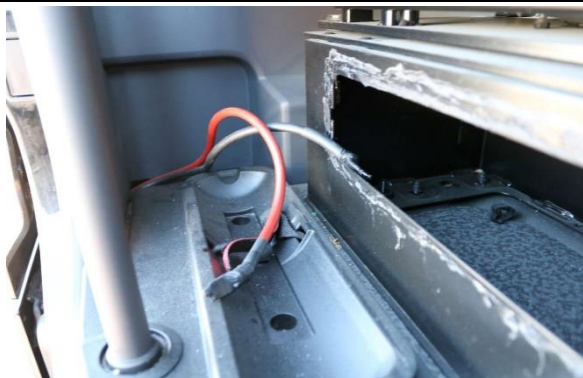
Kabel rechts Sitzkonsole demontieren

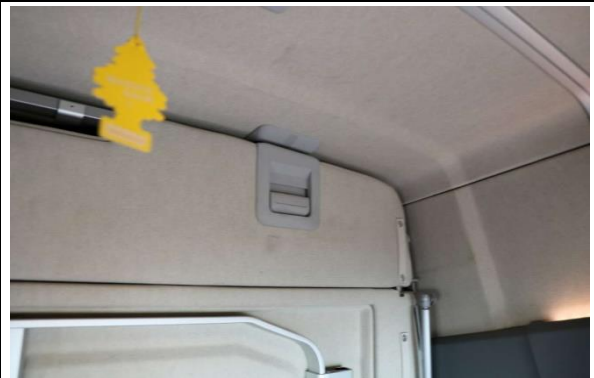
Liege oben Entriegelung ohne Funktion

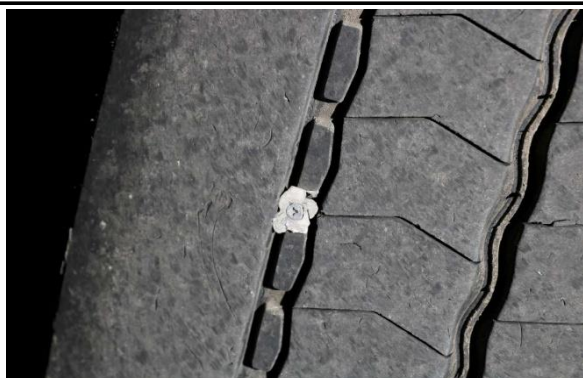
Reifen VL Stichbeschädigng (Schraube)

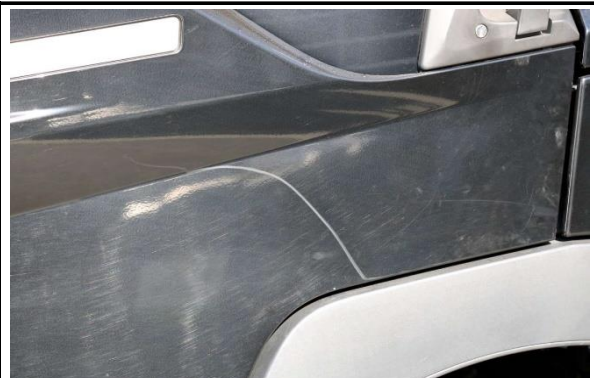
Türverlängerung links verkratzt, verschürft

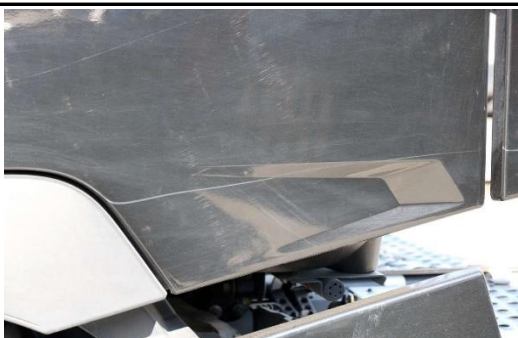
Staufachdeckel L verkratzt

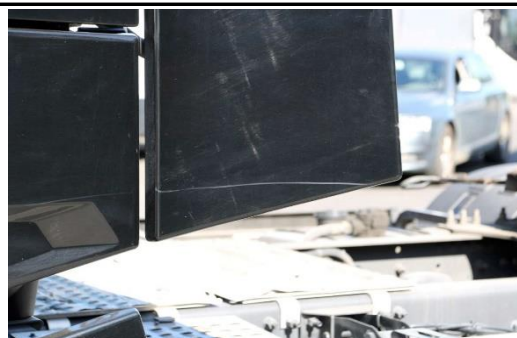
Luftleitkörper links (Sideflap) verkratzt

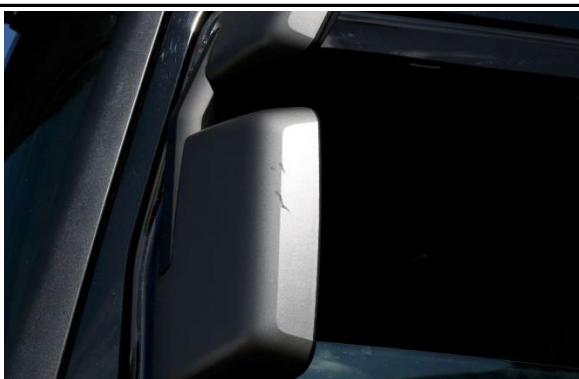
Spiegelkappe L verkratzt

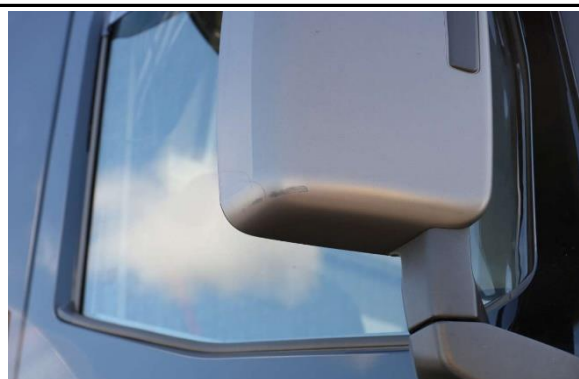
Spiegelkappe R verkratzt

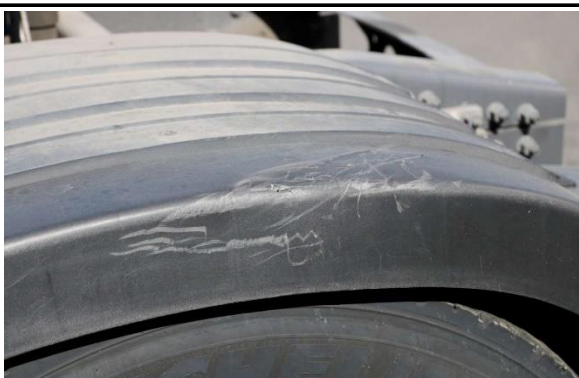
Radabdeckung HL verformt, verschürft

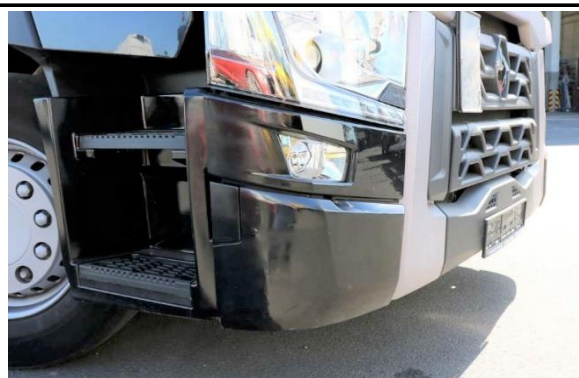
Stoßfängerecke VR nicht fachger. Instandgesetzt
