Expertise

Vertragsnummer: 1017973-000

FIN: WDB96702710341485

Kennzeichen: SAD-D 662

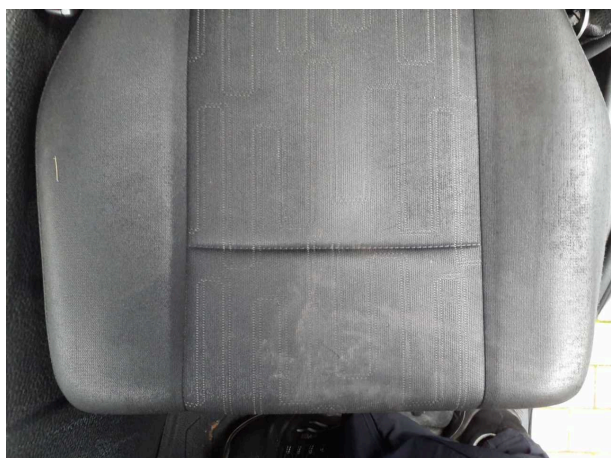
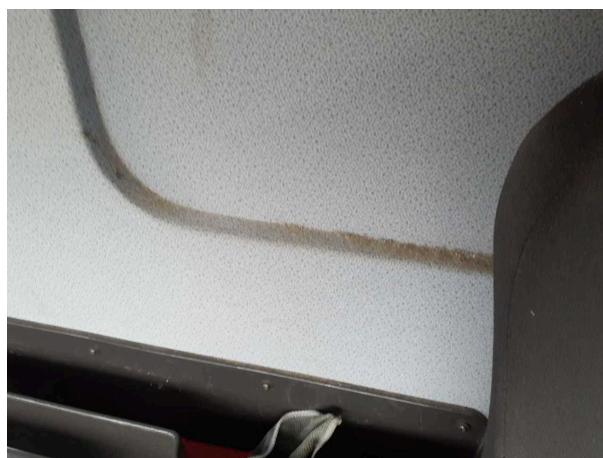
Beschädigung 2: Interieur: Innenraum - verschmutzt - reinigen

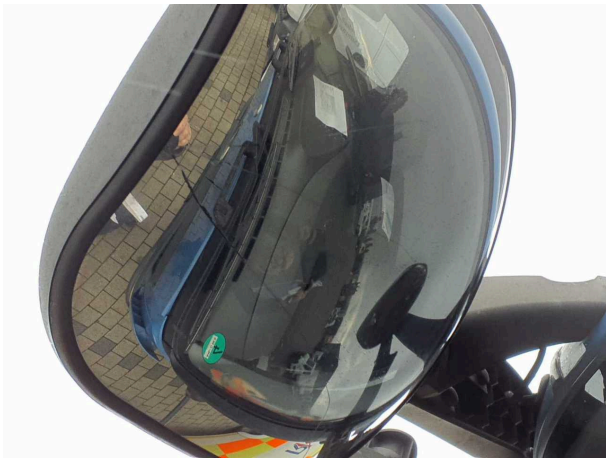
Beschädigung 3: Außenspiegel rechts: Frontspiegel - gebrochen / gerissen - erneuern

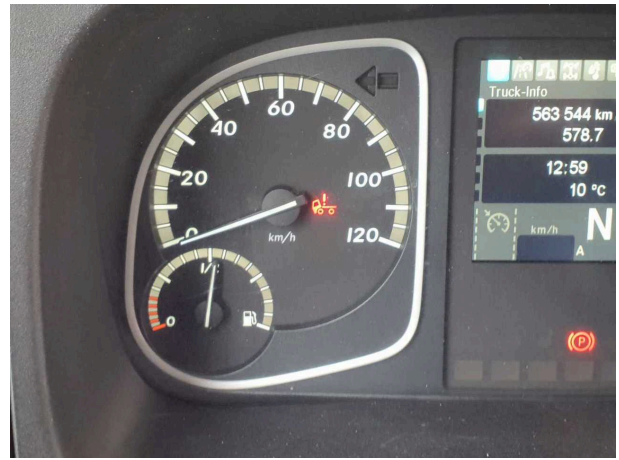
Beschädigung 4: Fahrerhaus: Fahrerhaus (Fahrerhausverriegelung, Folgekosten möglich!) - Funktion /

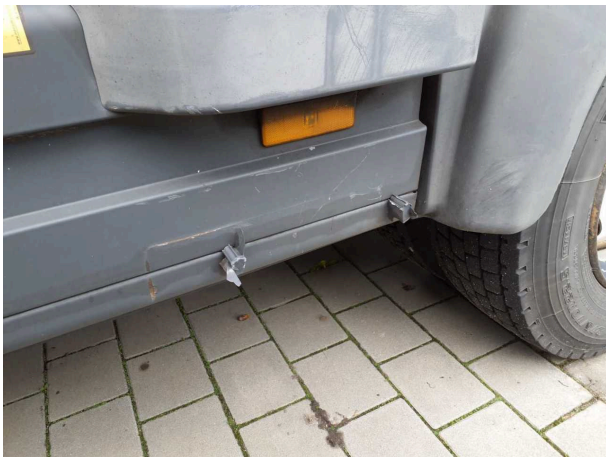
Beschädigung 5: Anbauteil links: Unterfahrerschutzprofil (Puffer) - fehlt - erneuern

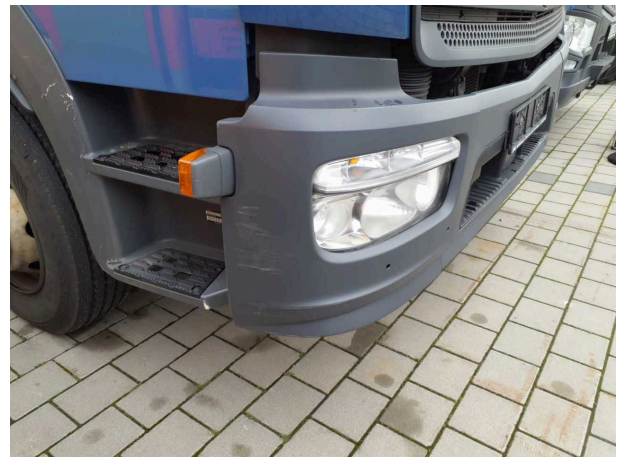
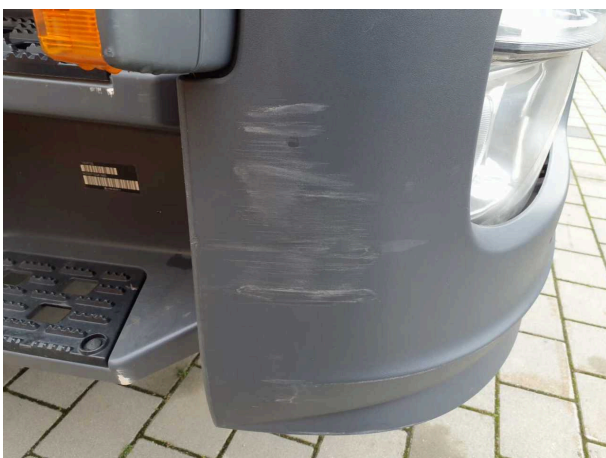
Beschädigung 6: Stossfänger vorn: Stossfänger vorn (Rechts) - verkratzt / verschürft - erneuern

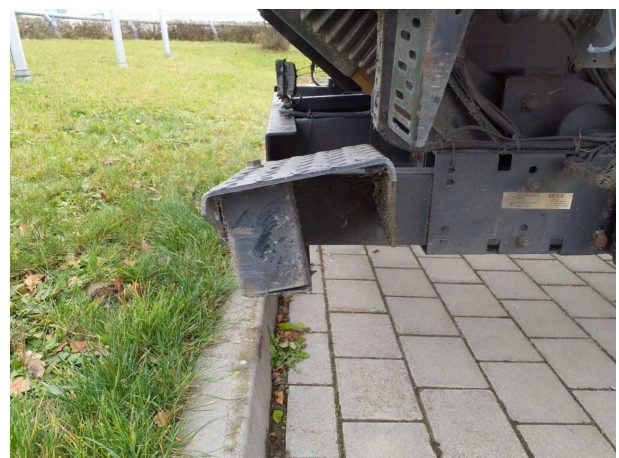
Beschädigung 7: Rahmen: Unterfahrerschutz hinten - verformt - erneuern

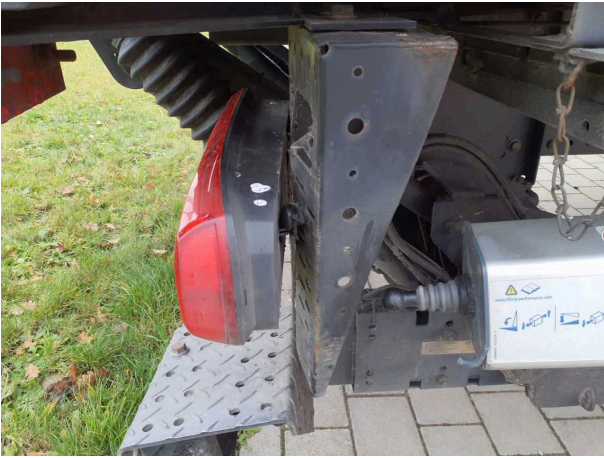
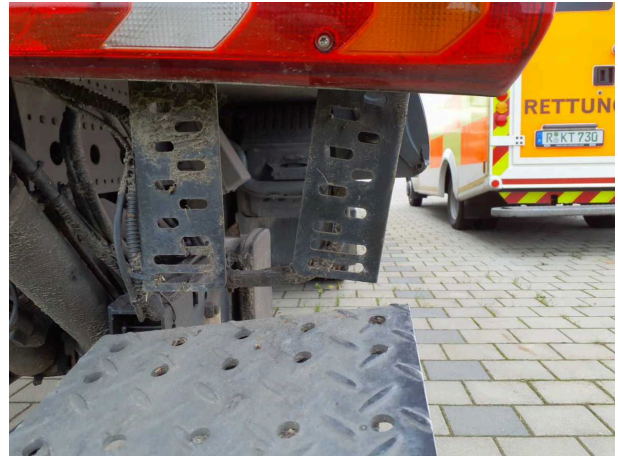
Beschädigung 8: Heckleuchte: Heckleuchte rechts (Träger) - verformt - erneuern

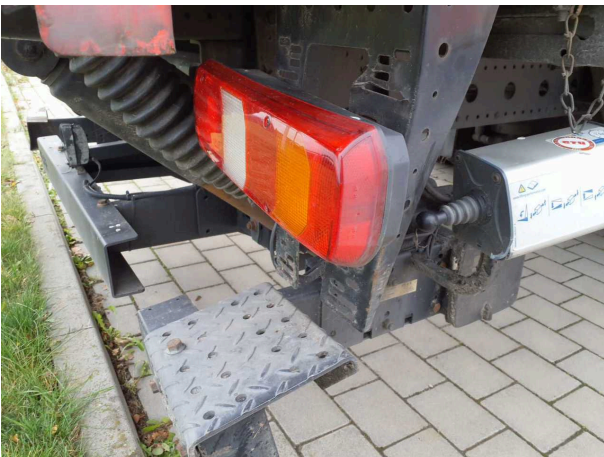
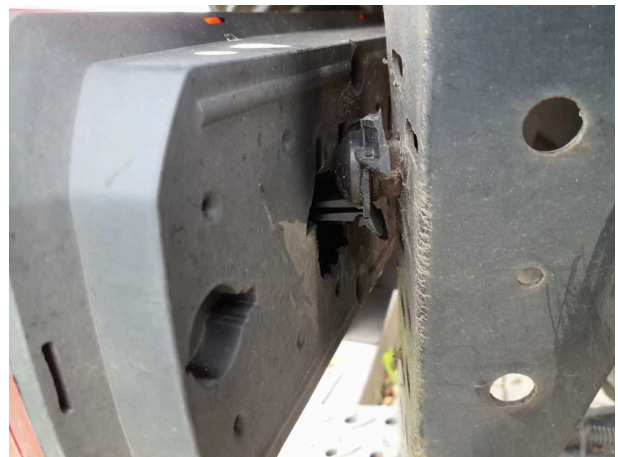
Beschädigung 9: Heckleuchte: Heckleuchte rechts - gebrochen / gerissen - erneuern

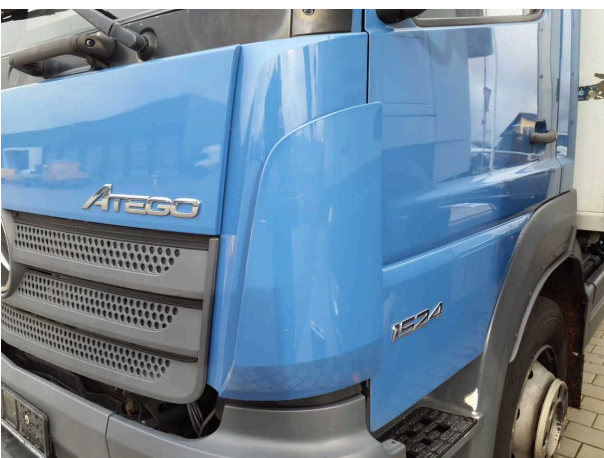
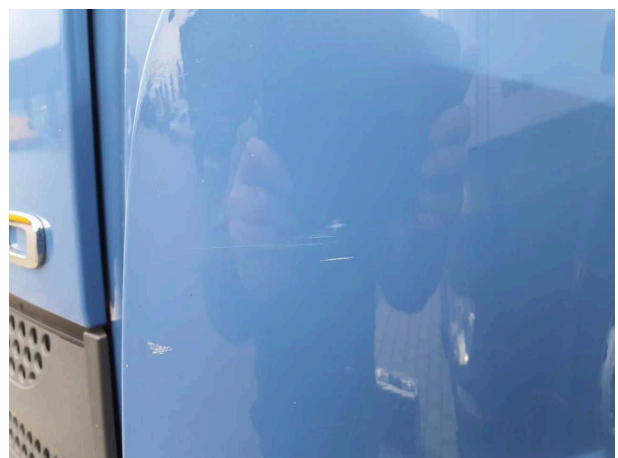
Beschädigung 10: Fahrerhaus: Luftleitkörper vorn links - verkratzt / verschürft - lackieren

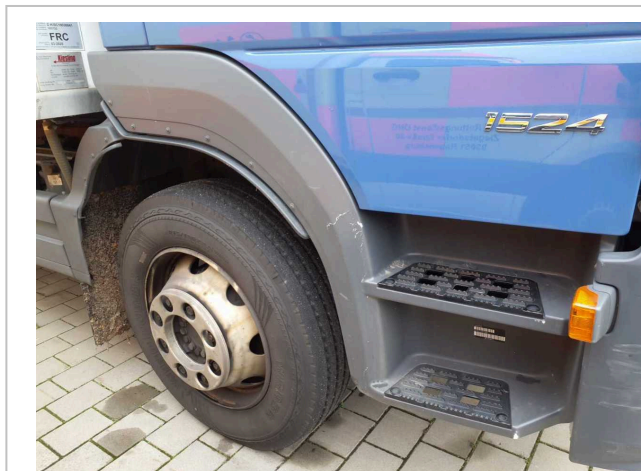
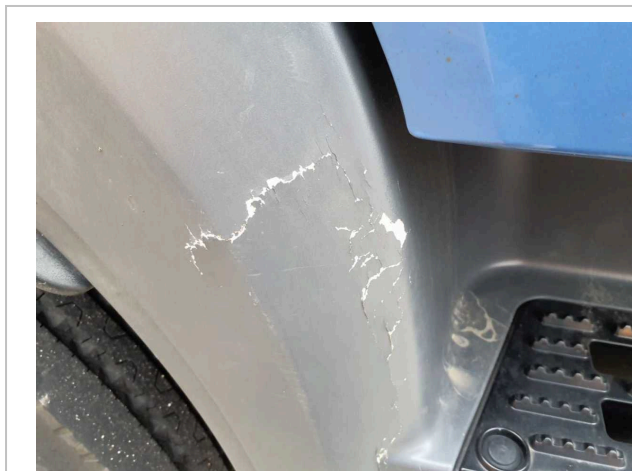
Beschädigung 12: Anbauteil rechts: Einstieg unten - gebrochen / gerissen - erneuern
