Erstellungsdatum: 10.09.2019  
Besichtigungsdatum: 30.08.2019  
Protokoll-Nummer: 836-2019  
Sachverständiger: AS/AA

**Expertise LKW**  
**Vertragsnummer: 1018035-000**

**FIN: WDB96340310315342**  
**Kennzeichen: SDT-MD 34**

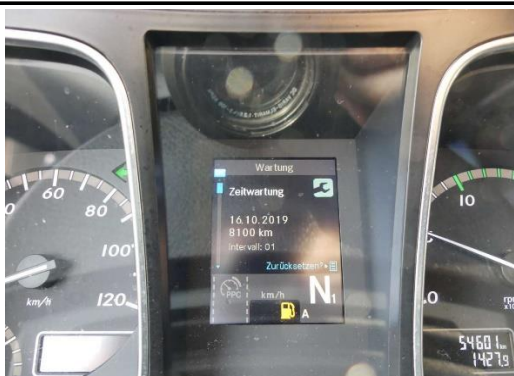
| Nr. Bauteilgruppe | Beschreibung |
|---|--|
| 1 Sonstiges | Wartung Restlauf 8.100 km, Info |

Wartung, Restlauf 8.100 km

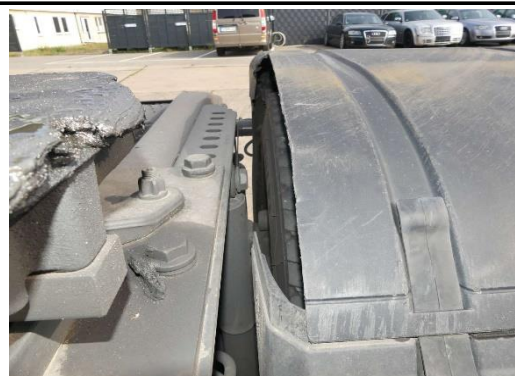
| Nr. Bauteilgruppe | Beschreibung |
|---|--|
| 3 Rahmen | Kotflügelabdeckung 2. Achse links und rechts gebrochen, erneuern |

Radabdeckung 2. Achse links gebrochen

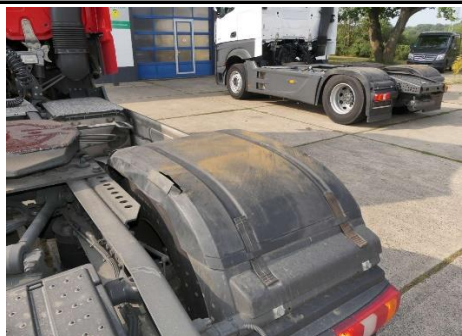
Radabdeckung 2. Achse rechts gebrochen

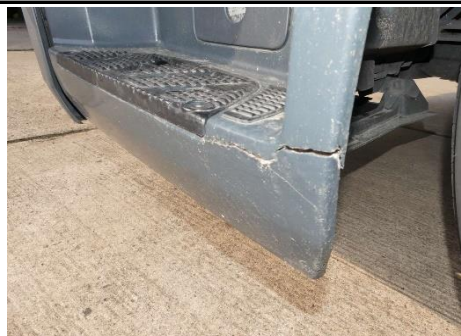
| Nr. Bauteilgruppe | Beschreibung |
|---|--|
| 4 Anbauteil | Einstieg unten links gebrochen, erneuern |

Einstieg unten links gebrochen

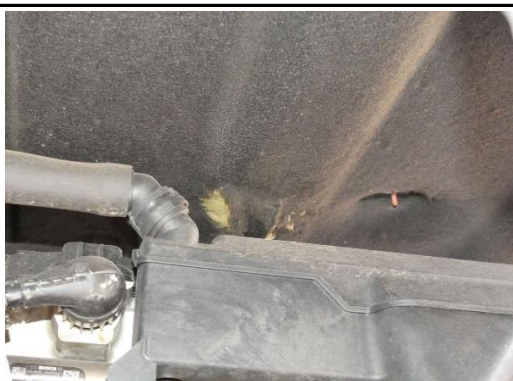
| Nr. Bauteilgruppe | Beschreibung |
|---|--|
| 5 Fahrerhaus | Dämmstoffmatte Motorraum gerissen, instandsetzen |

Dämmstoffmatte Motorraum gerissen

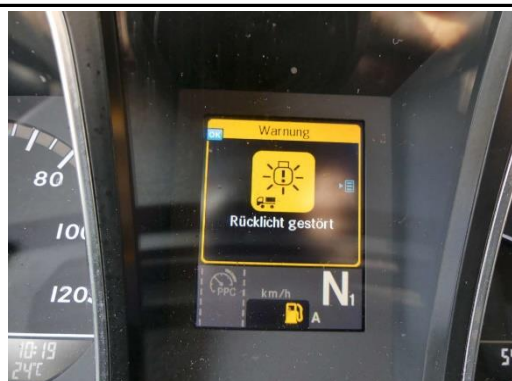
| Sonstiges | Folgekosten bezüglich Fehlermeldung Heckleuchten möglich. |

| Nr. Bauteilgruppe | Beschreibung |
|---|--|
| 6 Beleuchtung | Fehlermeldung Heckleuchten, prüfen |

Fehlermeldung Heckleuchten

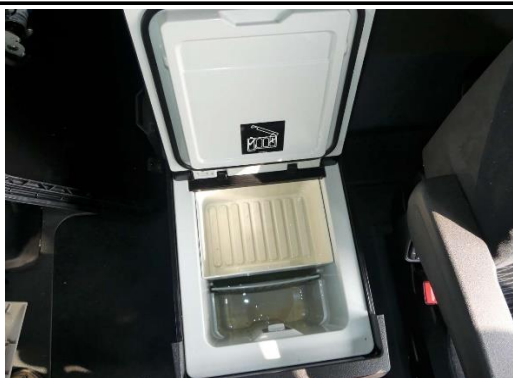
| Nr. Bauteilgruppe | Beschreibung |
|---|--|
| 8 Innenraum | Kühlbox verschmutzt, nass, reinigen |

Kühlbox verschmutzt

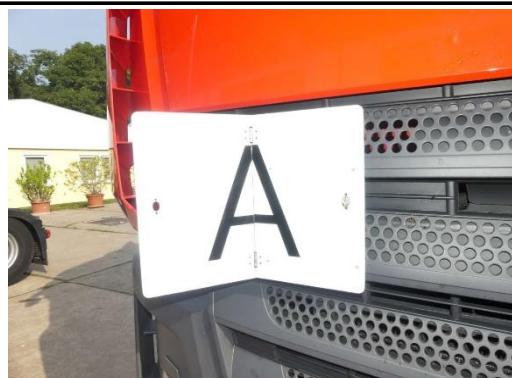
| Nr. Bauteilgruppe | Beschreibung |
|---|--|
| 2 Fahrerhaus | Frontklappe Warntafel klappbar (Gefehr-Gut) montiert, Info |

Warntafel montiert
