TÜV SÜD Auto Service GmbH  
Wailandstr. 23  
63741 Aschaffenburg

Erstellungsdatum: 10.09.2019  
Besichtigungsdatum: 21.08.2019  
Protokoll-Nummer: 794-2019  
Sachverständiger: KP / AA

**Expertise LKW**  
**Vertragsnummer: 1018407-000**

**FIN: VF611A368KD020038**  
**Kennzeichen: WHV-KL 707**

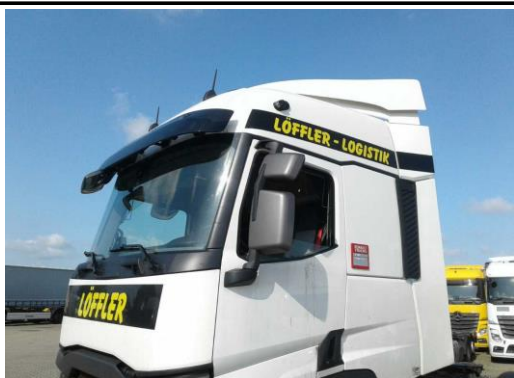
Nr. Bauteilgruppe	Beschreibung
1 Fahrerhaus	beklebt, beschriftet, neutralisieren
2 Elektronik	OBU noch verbaut, demontieren

Fahrerhaus beklebt, beschriftet

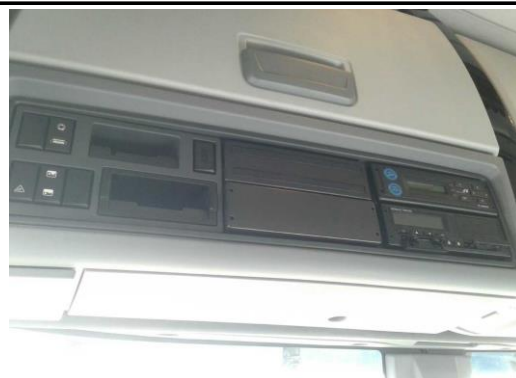
OBU verbaut
