TÜV SÜD Auto Service GmbH
Wailandstr. 23
63741 Aschaffenburg

Erstellungsdatum: 26.01.2021
Besichtigungsdatum: 22.01.2021
Protokoll-Nummer: 552-2021
Sachverständiger: GM / EB

Expertise KOM
Vertragsnummer: 1019326-000

FIN: NLTRTUK8L01000166
Kennzeichen: B-B 9949

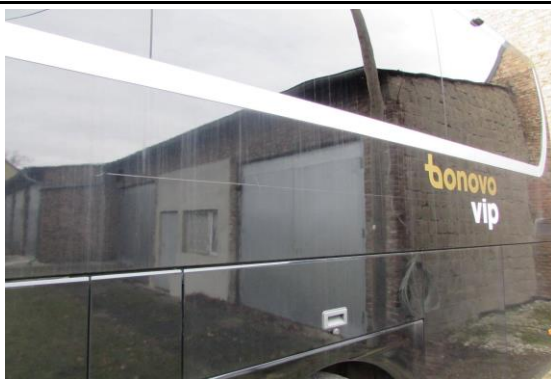
Seitenwand links verkratzt

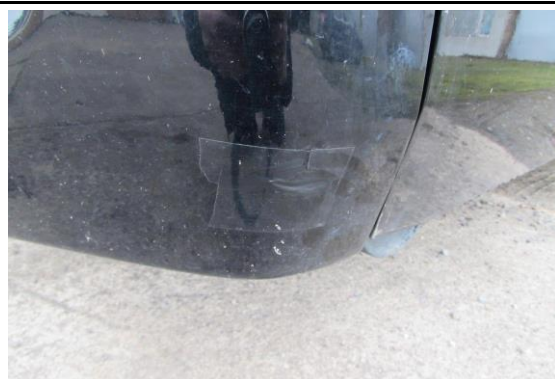
Stoßbecke vorn links gebrochen

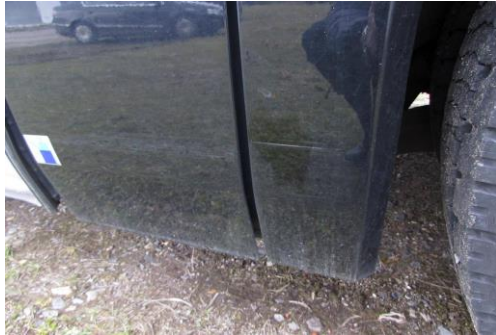
Bepankung und Radlauf vrkratzt

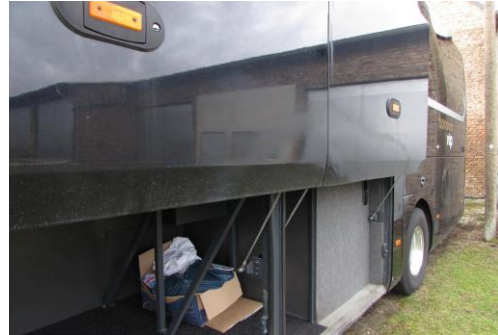
Kofferraumklappen links verformt / verkratzt

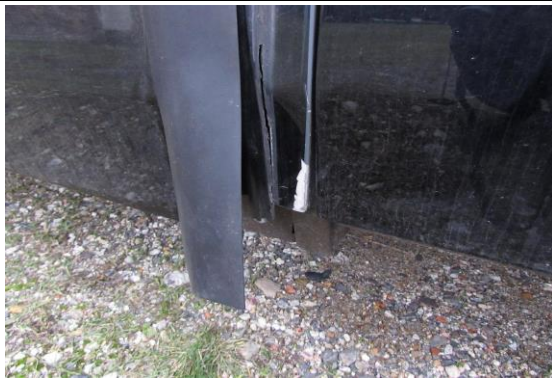
Türgummi Tür mitte gerissen

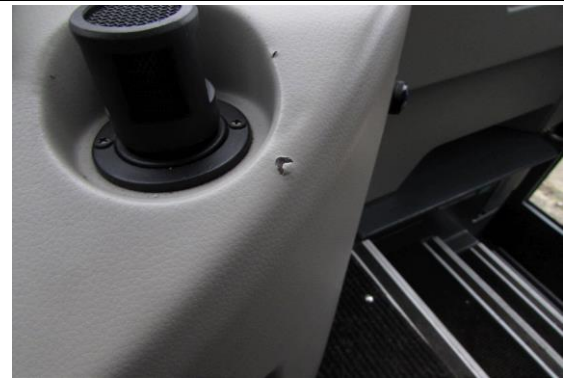
Armaturenbrett beschädigt

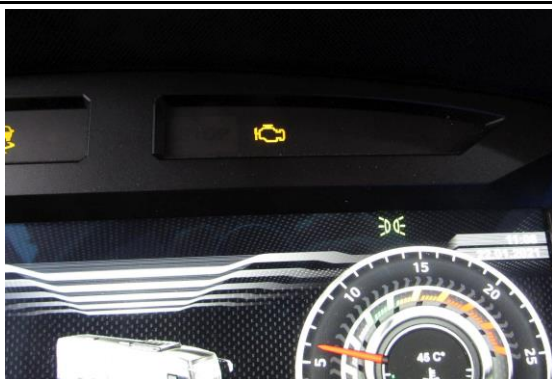
Motorkontrolle brennt

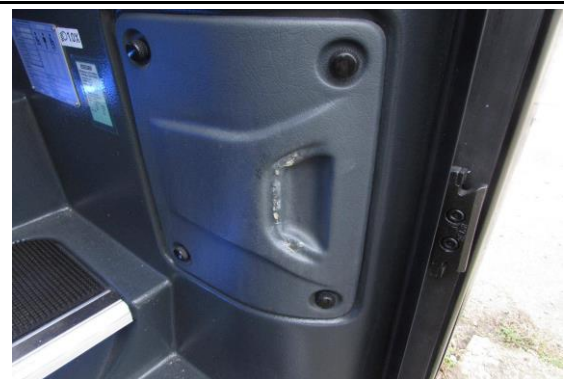
Verkleidung am Einstieg vorn gerissen
