Erstellungsdatum: 07.07.2020
Besichtigungsdatum: 02.07.2020
Protokoll-Nummer: 1676-2020
Sachverständiger: MK / GM

Expertise KOM
Vertragsnummer: 1019805-000

FIN: XNL501R100D008493
Kennzeichen: Tü-ZZ 91

Hersteller	VDL Bova	Euro Norm	Euro 6
Typ / Modell	Futura FHD 2 148-450	Hubraum (ccm) / Zylinder	10837 / R 6
Aufbau / Ausführung	Kombibus	Motorleistung (kW)	330
Sitzplätze / Stehplätze	65 + 1 + 1	Getriebe	ZF AS-Tronic
Farbe	weiß	Motorhersteller	DAF MX 11
Klassifizierung	3 Sterne	Leergewicht (kg)	
Erstzulassung	19.03.2019	Gesamtgewicht (kg)	24.600
Oa29	104.265	Radstand (mm)	7.000 + 1.400
Gesamtlauflistung (km)		Anzahl Türen	2
Anzahl der Besitzer	1	Radformel	6 x 2
nächste HU / SP / §57b	/ / 03.21	Federung	Luft / Luft

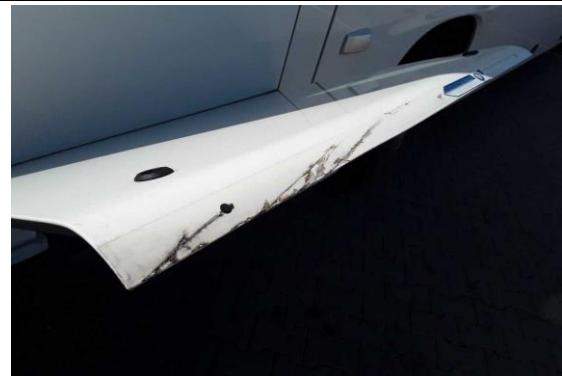
Wartungsklappe vorn links verkratzt

Nr.	Bauteilgruppe	Beschreibung
1	Sonstiges	HU / AU / SP kein Nachweis vorhanden, durchführen
2	Karosserie	Wartungsklappe vorn links verkratzt, inst. / lackieren
3	Karosserie	Stoßecke vorn links gebrochen, inst. / lackieren
4	Karosserie	Stoßecke hinten links verkratzt, lackieren
5	Karosserie	Seitenwand hinten rechts Kratzer / Korrosion, inst. / lackieren
6	Karosserie	Stoßecke vorn rechts, Seitenwand mangelhaft lackiert, lackieren
7	Karosserie	Frontbeplankung, verkratzt, lackieren
8	Innenraum	Bezug Armaturenbrett / Verkleidung Kaffeemaschine beschädigt, smart reapiert
9	Rad / Reifen	Radabdeckung Antriebsachse links fehlt, ersetzen
10		
11		
12		
13		
14		
15		
16		
17		
18		
19		
20		
21		
22		
23		
24		
25		
26		
27		
28

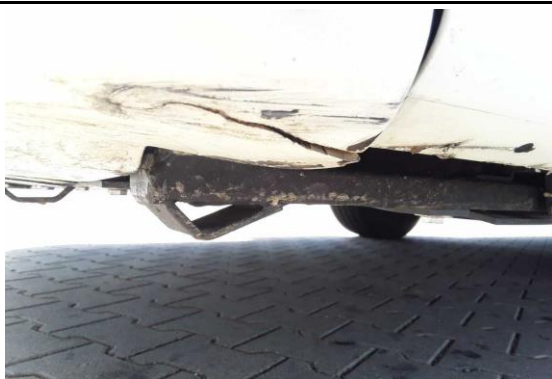
Stoßbecke vorn links gebrochen

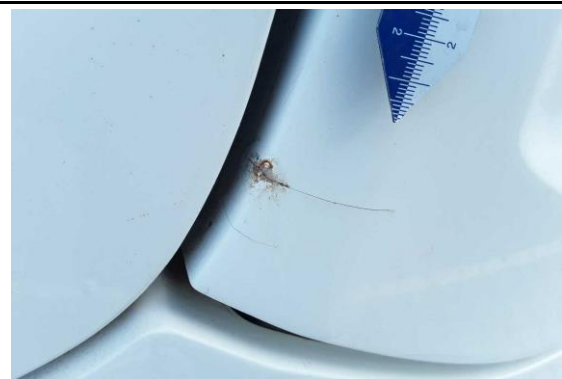
Seitenwand hinten rechts Kratzer / Korrosion

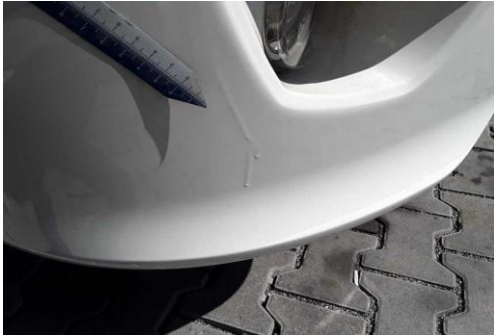
Stoßecke rechts nachlackiert

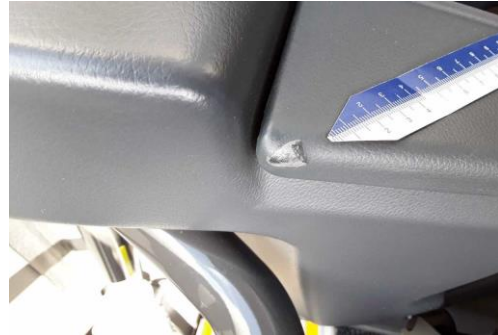
Bezug Armaturenbrett / Verkleidung beschädigt

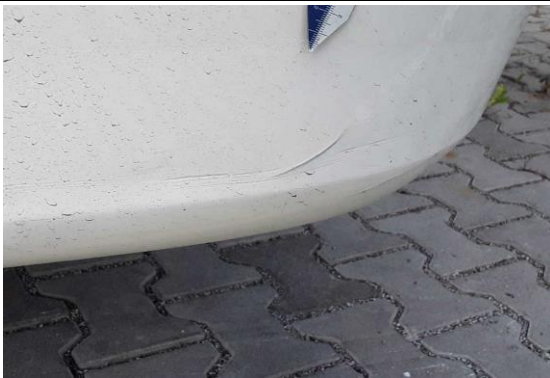
Stoßecke hinten links verschürft

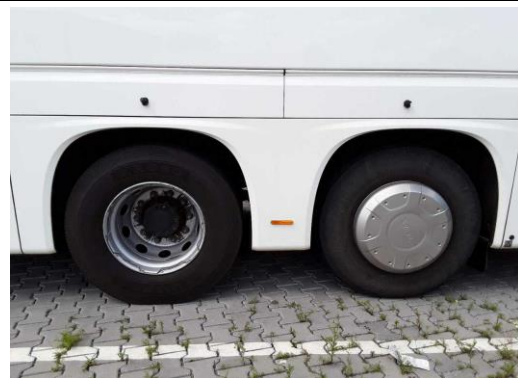
Radblende Antriebsachse fehlt
