Erstellungsdatum: 03.04.2024
Besichtigungsdatum: 28.03.2024
Protokoll-Nummer: 718-2024
Sachverständiger: OT / JH

Expertise LKW
Vertragsnummer: 1020459-000

FIN: WMA06XZZ4KM833646
Kennzeichen: GR-KE 170

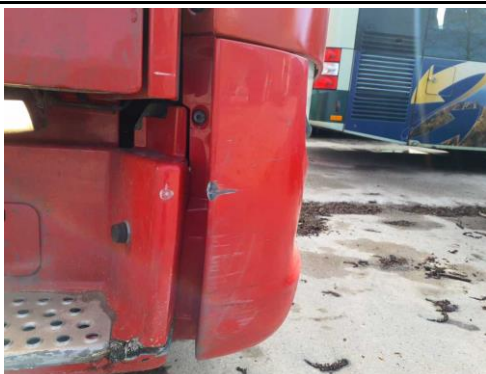
Einstieg oben/Stoßfängerecke rechts verkratzt

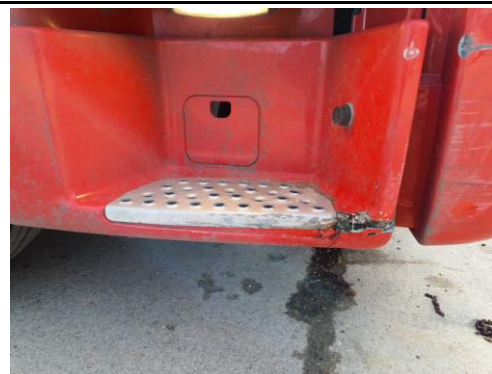
Einstieg unten rechts gebrochen

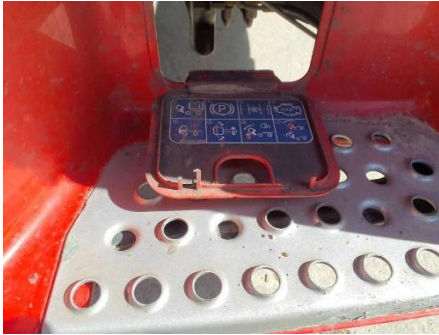
Deckel Einstieg rechts unten gebrochen

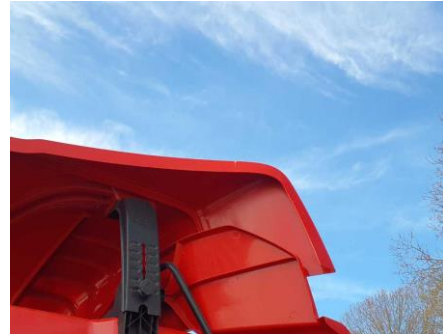
Dachspoiler gebrochen

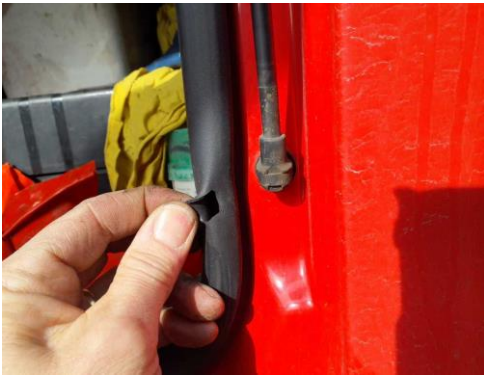
Staufachdeckel links Dichtung gerissen

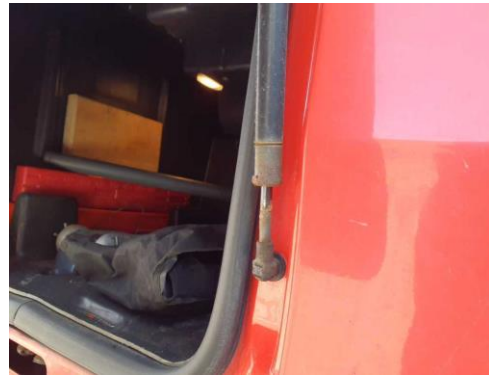
Staufachdeckel rechts Gasdruckdämpfer schwach

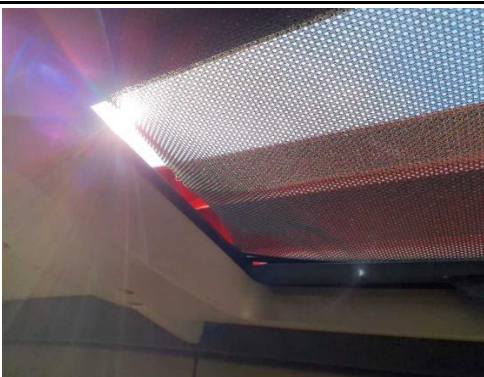
Fliegengitter Dachluke gerissen

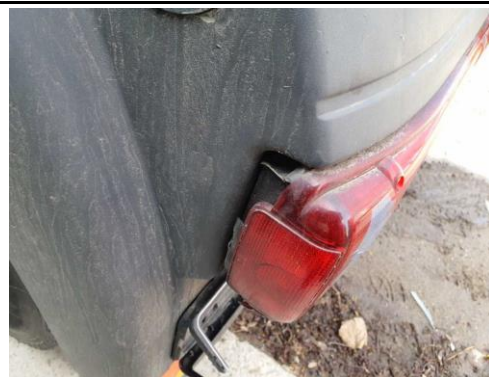
Schlussleuchte links gebrochen

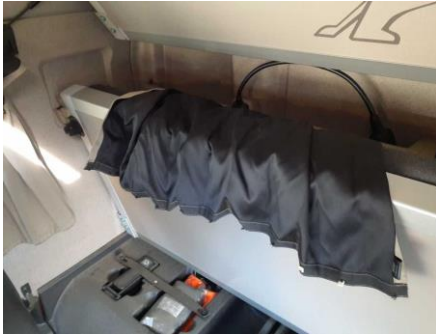
Vorhang mitte Befestigung gebrochen

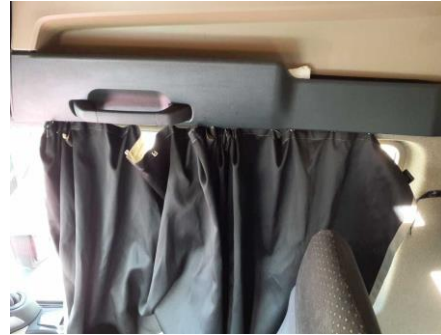
Vorhang rechts Befestigung gebrochen

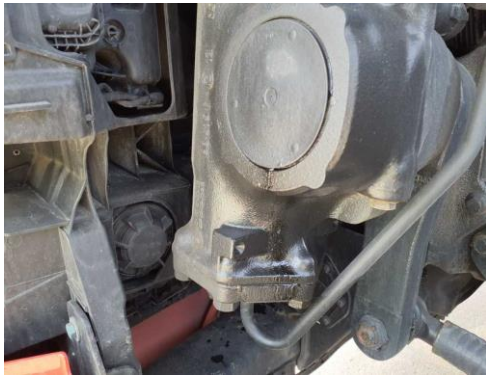
Lenkgetriebe undicht

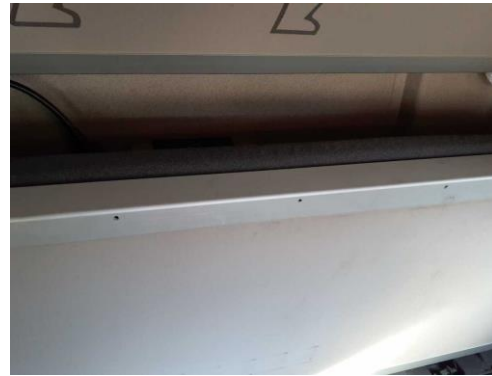
Liege unten Abrollsicherung fehlt

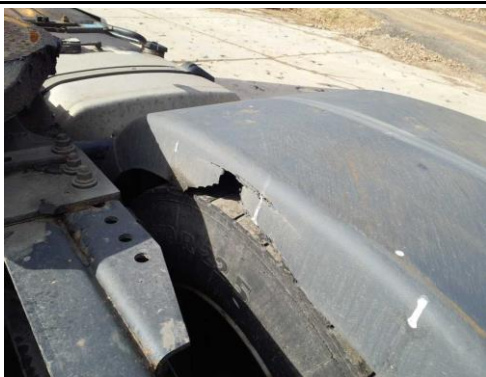
Radabdeckung rechts gebrochen

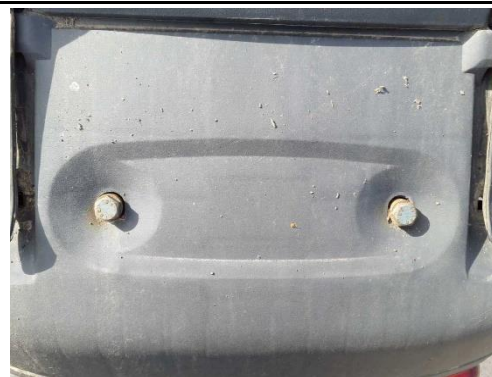
Kotflügel hinten rechts Befestigung lose

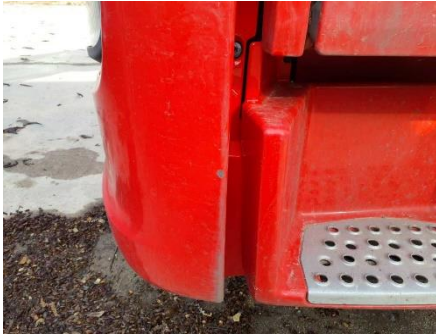
Stoßfängerecke links verkratzt

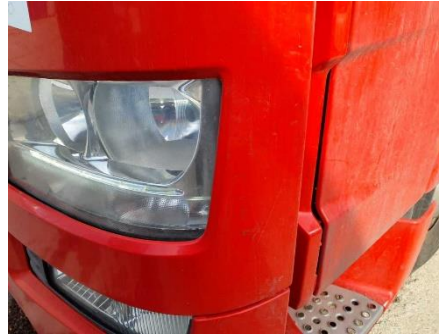
Scheinwerferblende links verkratzt

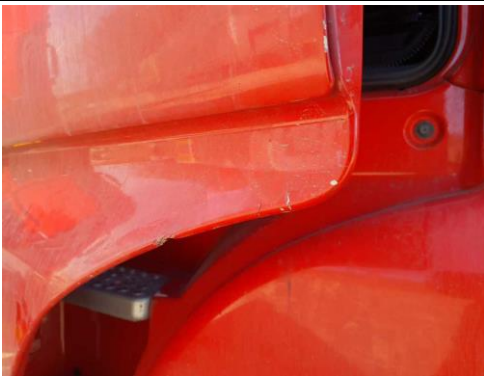
Türverlängerung links gebrochen / Tür verkratzt

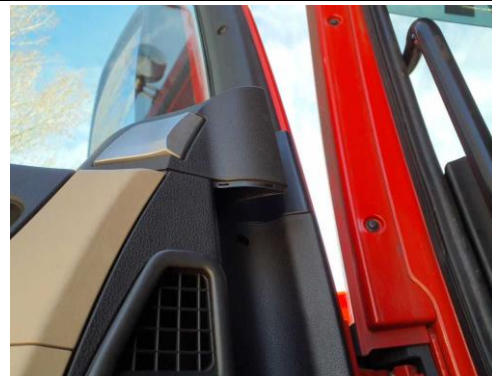
Türverkleidung links Blende fehlt

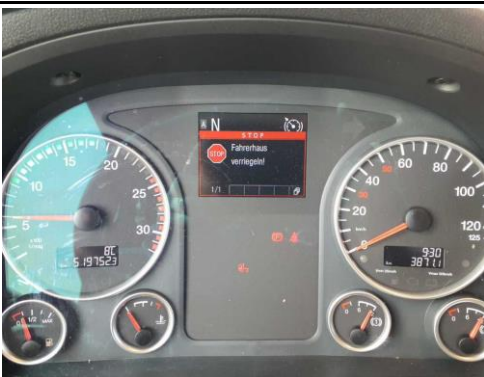
Fahrerhausverriegelung signalisiert Fehlfunktion

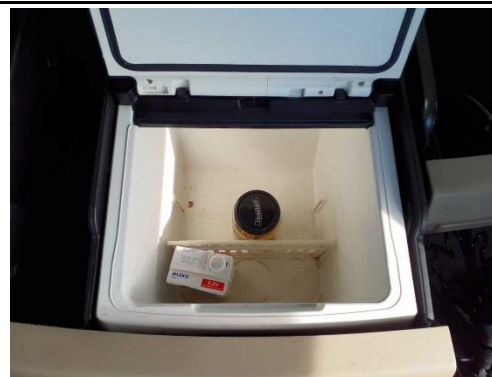
Innenraum stark verschmutzt
