Erstellungsdatum: 11.09.2019
Besichtigungsdatum: 06.09.2019
Protokoll-Nummer: 838-2019
Sachverständiger: FB / AA

Expertise LKW
Vertragsnummer: 1020876-000

FIN: VF610A368KD015036
Kennzeichen: GL-R 5003

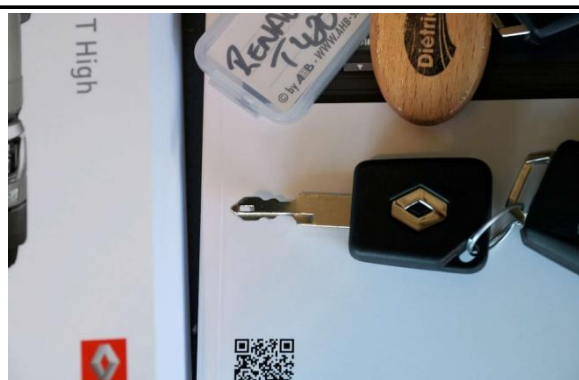
Fahrzeugschlüssel verformt

Nr. Bauteilgruppe	Beschreibung
1 Sonstiges	Wartung fällig, durchführen
2 Ausrüstung	Fahrzeugschlüssel 1x verformt, verbogen, erneuern
3 Innenraum	Sonnenschutz- / Insektenschutz-Rollo Dachfenster gebrochen, erneuern
4 Rahmen	Radabdeckung HR verformt, verschürft, erneuern
5 Ausrüstung	Wagenheber, fehlt, erneuern
6 Innenraum	starke Geruchsbelastung, reinigen, aufbereiten
7 Ausrüstung	Bogenschlüssel FHS-Kippvorrichtung fehlt, erneuern
8	
9	
10	
11	
12	
13	
14	
15	
16	
17	
18	
19	
20	
21	
22	
23	
24	
25	
26	
27	
28

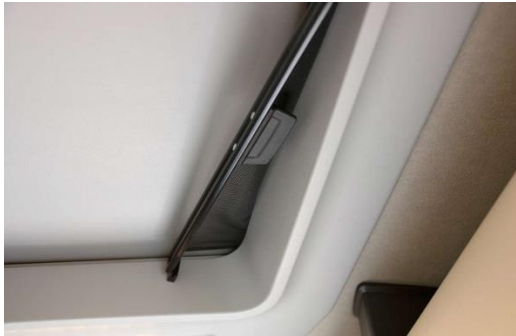
Sonnenrollo gebrochen

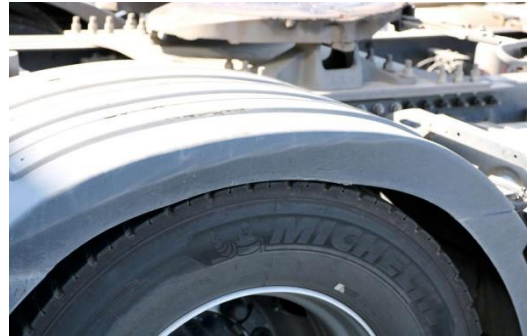
Radabdeckung verformt, verschürft
