TÜV SÜD Auto Service GmbH
Wailandstr. 23
63741 Aschaffenburg

Erstellungsdatum: 03.04.2024
Besichtigungsdatum: 28.03.2024
Protokoll-Nummer: 719-2024
Sachverständiger: OT / JH

Expertise LKW
Vertragsnummer: 1020990-000

FIN: WMA06XZZ8KM833665
Kennzeichen: GR-KE 180

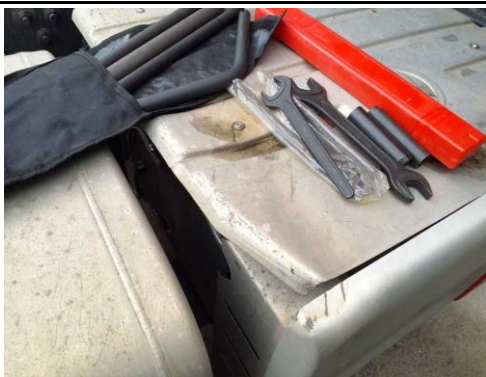
Hitzeschutzblech verkratzt/verformt

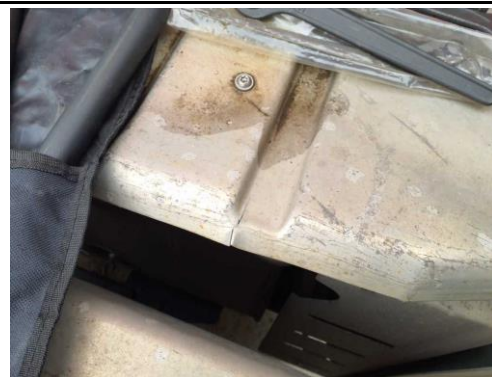
Hitzeschutzblech gerissen

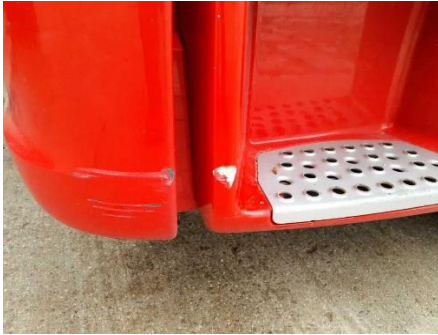
Stoßfängerecke/Einstieg links verkratzt

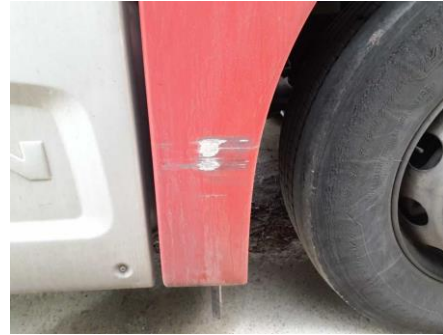
Kotflügel Hinterteil verkratzt/verschürft

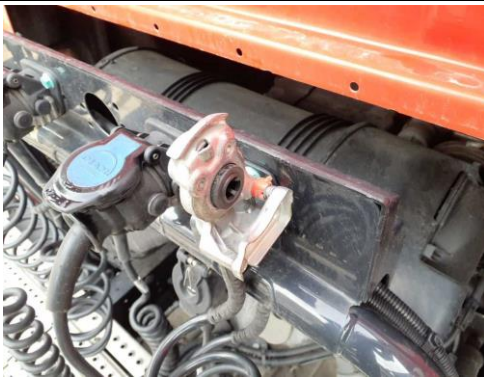
Staubschutzkappe gebrochen

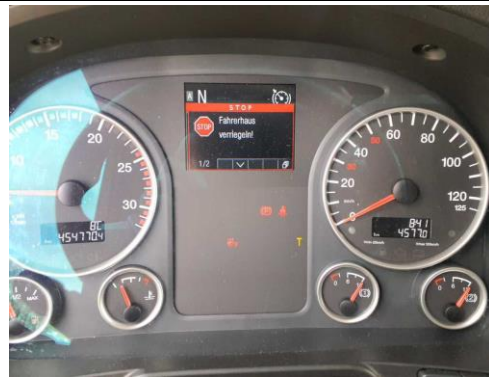
Fahrerhausverriegelung signalisiert Fehlfunktion

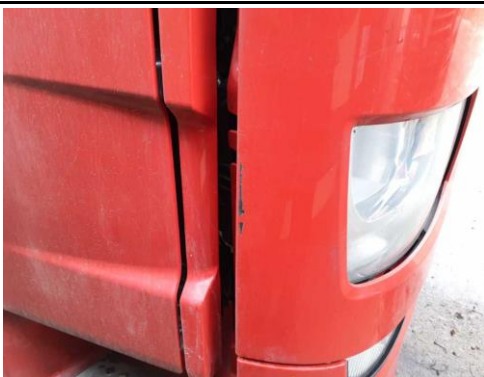
Scheinwerferblende rechts verkratzt

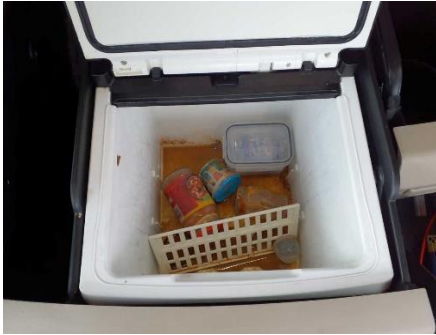
Innenraum stark verschmutzt
