TÜV SÜD Auto Service GmbH  
Wailandstr. 23  
63741 Aschaffenburg

Erstellungsdatum: 14.06.2022  
Besichtigungsdatum: 09.06.2022  
Protokoll-Nummer: 1061-2022  
Sachverständiger: AS / AA

**Expertise LKW**  
**Vertragsnummer: 1021411-000**

**FIN: ZCFC135B705315895**  
**Kennzeichen: ROS-GL 777**

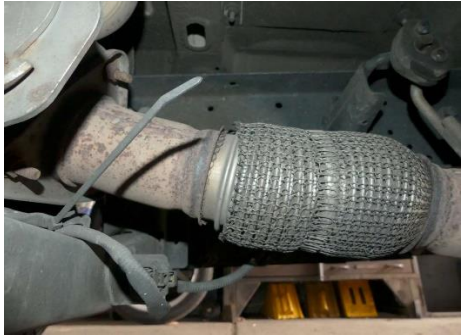
Flexrohr gerissen

Nr. Bauteilgruppe	Beschreibung
1 Sonstiges	Fahrzeug beklebt, beschriftet, entkleben, neutralisieren
2 Karosserie	Tür vorne rechts Fehlstellung, einstellen, Justieren
3 Abgasanlage	Flexrohr gerissen, erneuern
4 Getriebe	Automatikgetriebe undicht, Diagnose durchf. (Folgekosten möglich)
5 Rad/Reifen	Reifen hinten 2x verschlissen, erneuern
6 Innenraum	Instrumententafel verschürft, Smart Repair
7 Laderaum	Holzboden verschürft, gebrochen, instandsetzen
8 Karosserie	Dachholm hinten links verformt, instandsetzen, lackieren
9 Karosserie	Schriftzüge Hecktüren fehlen, erneuern
10	
11	Rahmen, Querträger Korrosion (Info)
12	
13	
14	
15	
16	
17	
18	
19	
20	
21	
22	
23	
24	
25	
26	
27	
28

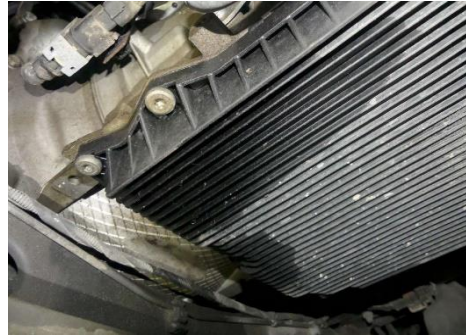
Automatikgetriebe undicht

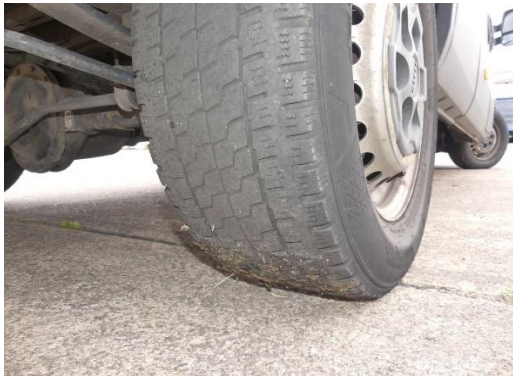
Reifen hinten 2x verschlissen

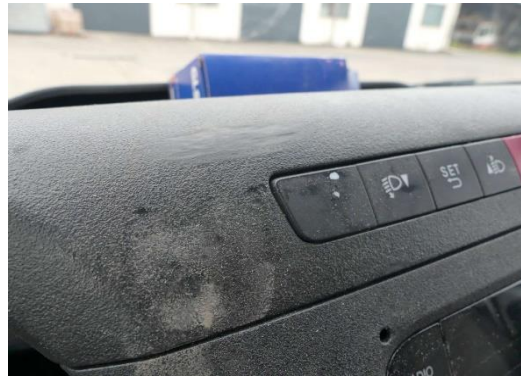
Instrumententafel verschürft

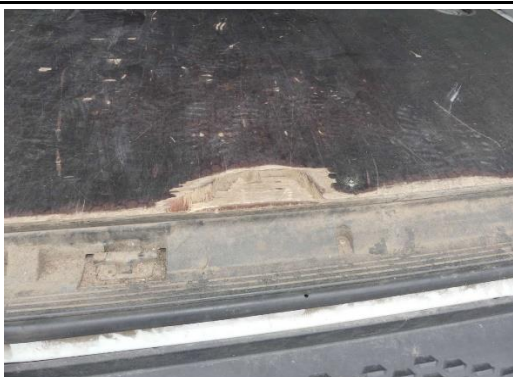
Holzboden Laderaum verschürft, gebrochen

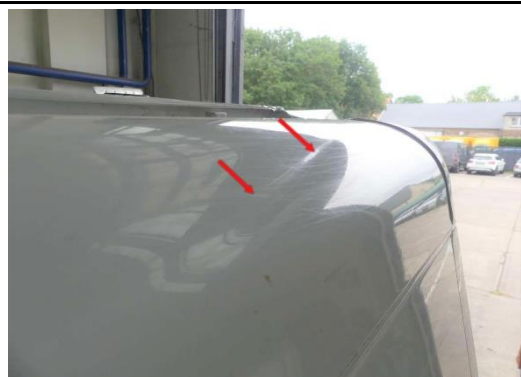
Dachholm hinten links verformt

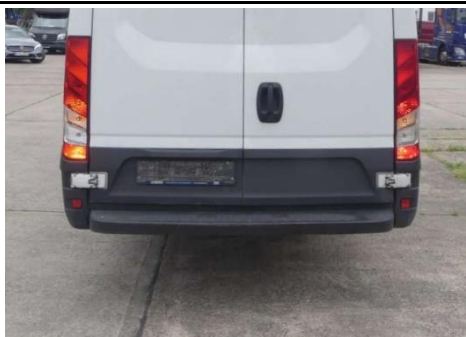
Schriftzüge Hecktüren fehlen

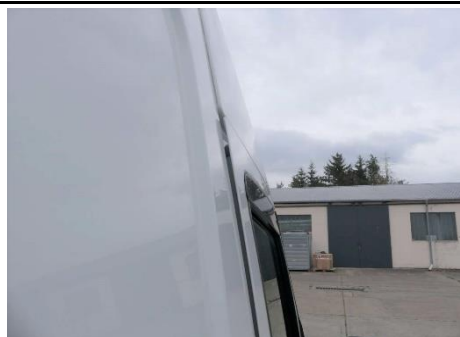
Tür rechts Fehlstellung
