TÜV SÜD Auto Service GmbH
Wailandstr. 23
63741 Aschaffenburg

Erstellungsdatum: 14.06.2022
Besichtigungsdatum: 09.06.2022
Protokoll-Nummer: 1062-2022
Sachverständiger: AS / AA

Expertise LKW
Vertragsnummer: 1021412-000

FIN: ZCFC135B005316760
Kennzeichen: ROS-GL 500

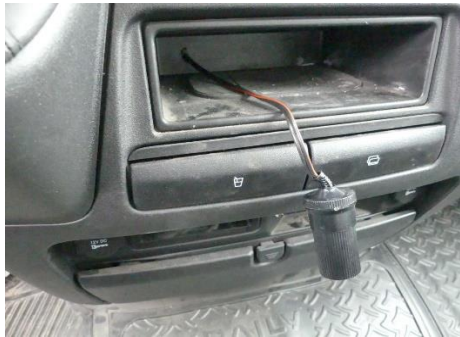
Zusatzsteckdose montiert

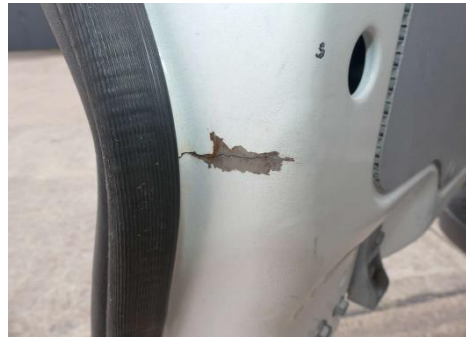
Hecktür links gerissen

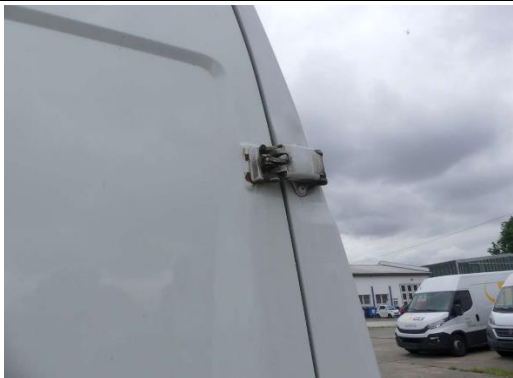
Hecktür rechts nicht fachgerecht inst.

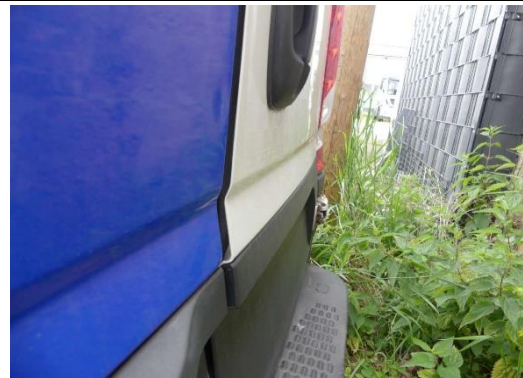
Fehlstellung Hecktür rechts

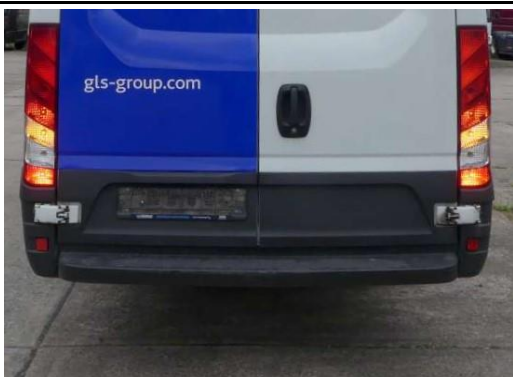
Schriftzüge Hecktüren fehlen

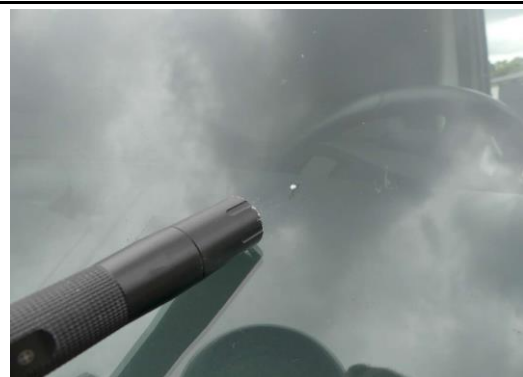
Frontscheibe Steinschlag mit Rissbildung

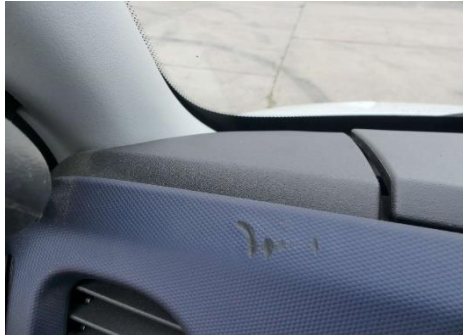
Instrumententräger links verschürft

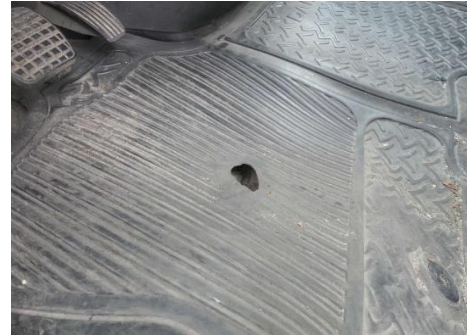
Fußmatte links gerissen

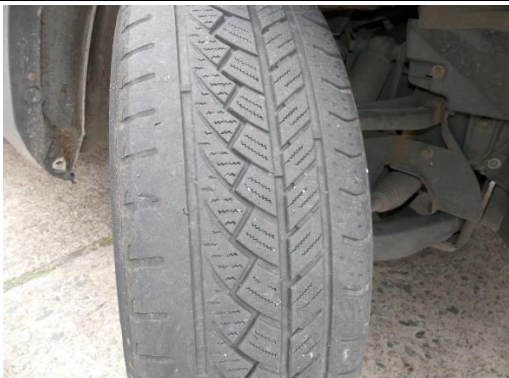
Reifen vorne und hinten rechts verschlissen

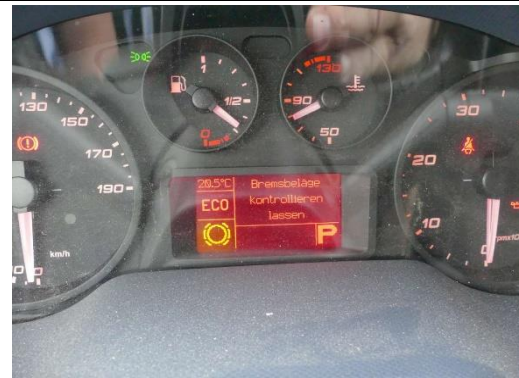
Fehlermeldung Bremse
