Erstellungsdatum: 11.10.2022
Besichtigungsdatum: 29.09.2022
Protokoll-Nummer: 1966-2022
Sachverständiger: GM / AV

Expertise LKW
Vertragsnummer: 1022788-000

FIN: XLRASH4300G295602
Kennzeichen: VS-KE 1602

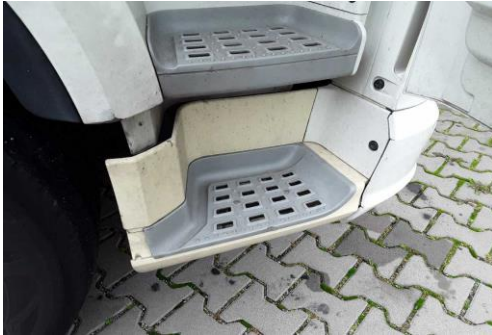
Einstieg unten rechts unlackiert

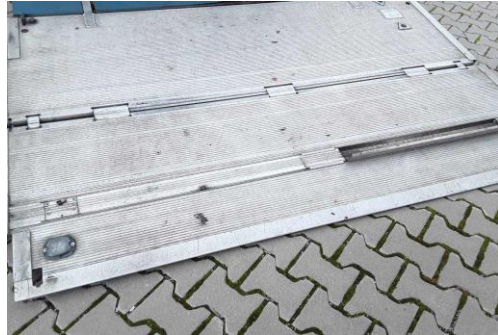
Abrollsicung LBW defekt

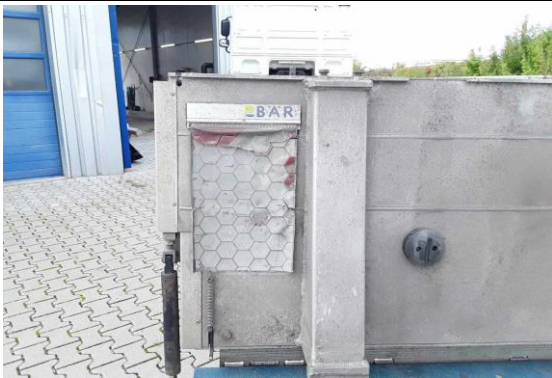
Warnwimpel verschlissen

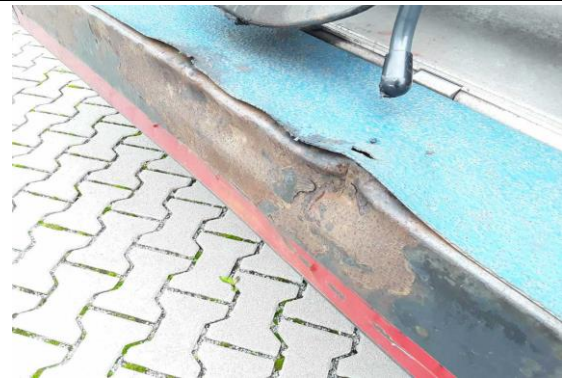
Unterfahrschutz verformt

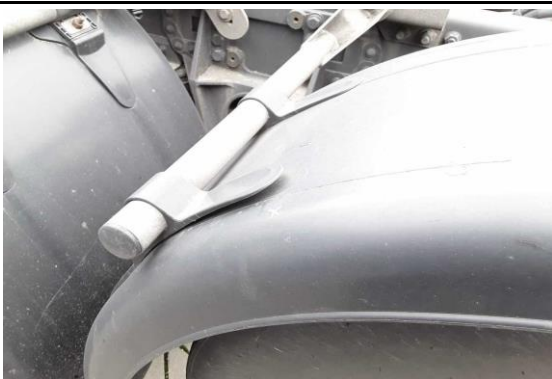
Halterung vom Kfzlügel lose

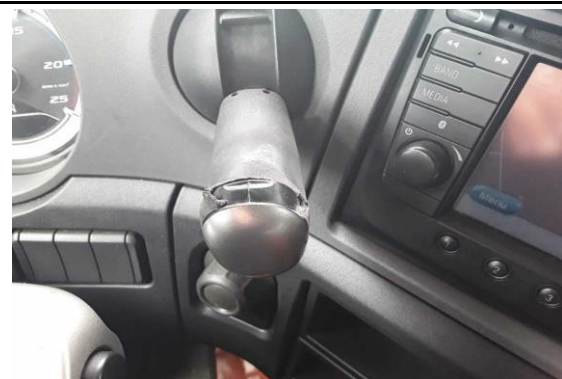
Hebel Feststellbremse stark abgenutzt

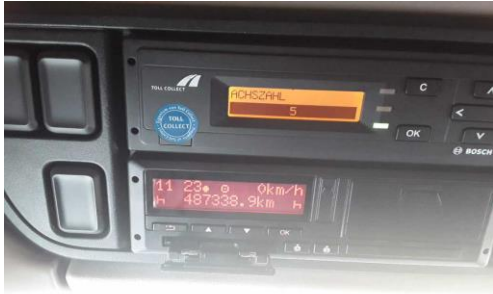
OBU verbaut

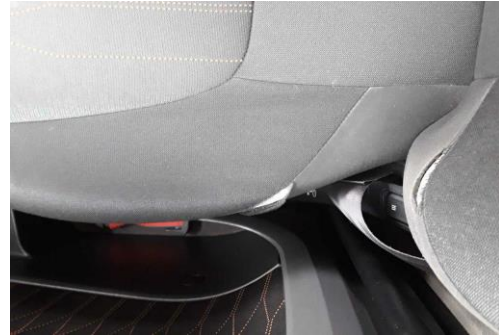
Sitzkissen und Lehne gerissen

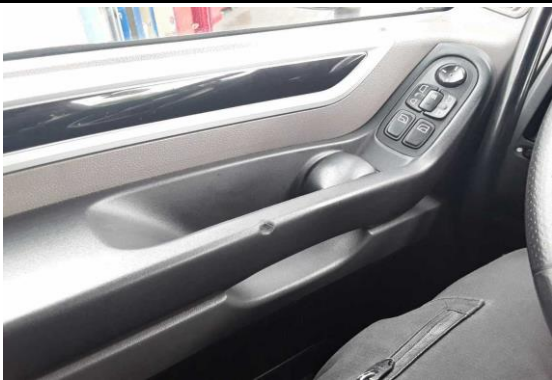
Armlehne Türverkleidung Brandloch

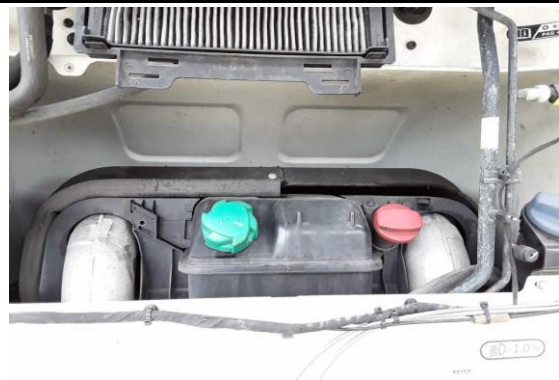
Abdichtung Kühler unvollständig
