Expertise

Vertragsnummer: 1025124-000

FIN: VF640J567LB014869

Kennzeichen: SB ZP 322

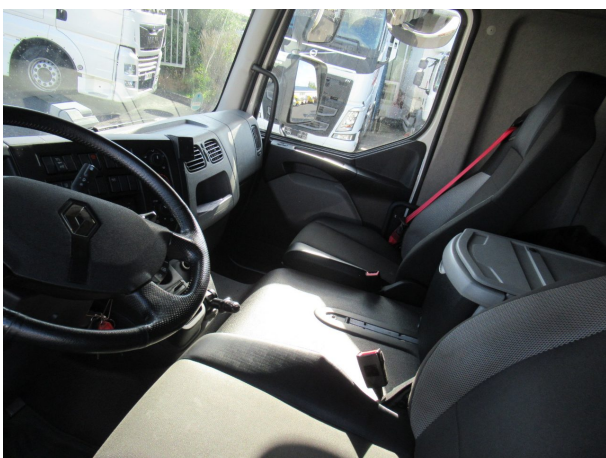
Beschädigung 1: Interieur: Innenraum - verschmutzt - reinigen

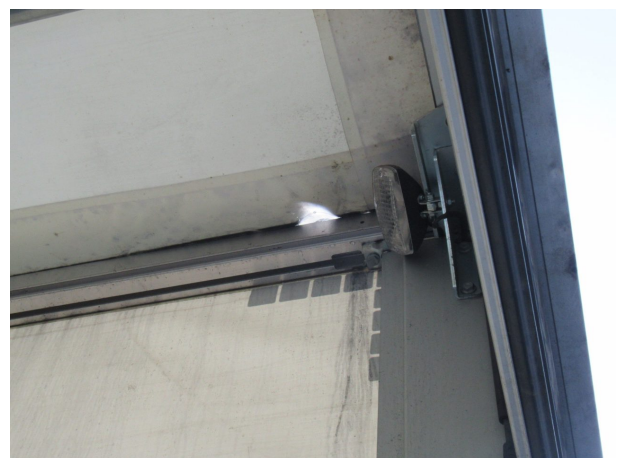
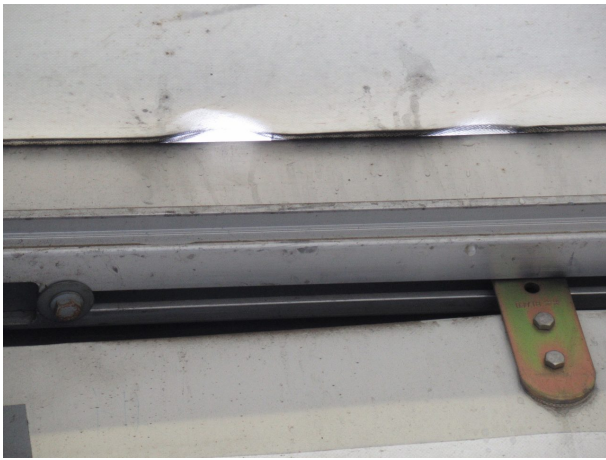
Beschädigung 5: Pritsche/Plane: Plane (Dach) - gebrochen / gerissen - instandsetzen

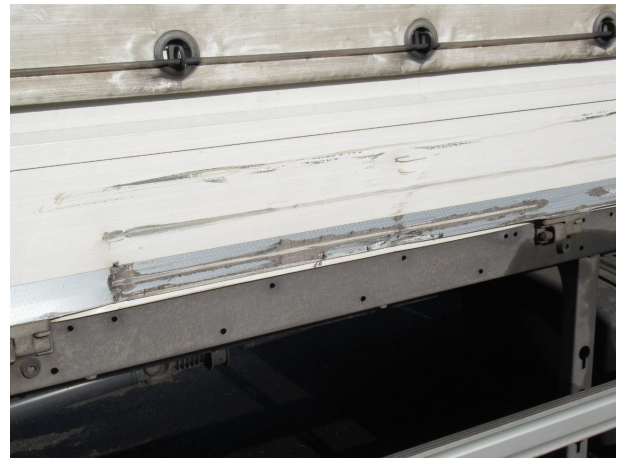
Beschädigung 7: Pritsche/Plane: Runge (rechts vorn) - verkratzt / verschürft - instandsetzen und lackieren

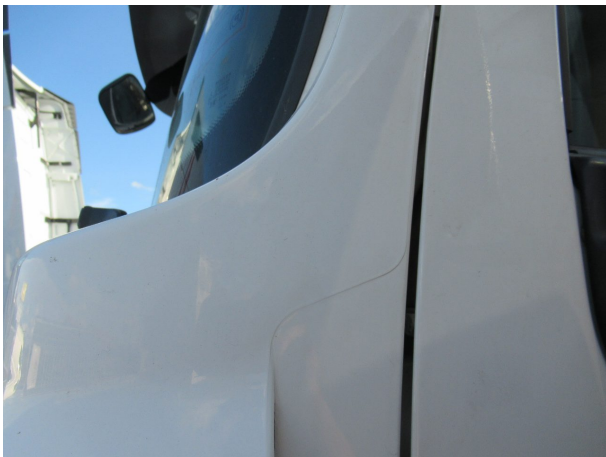
Beschädigung 8: Tür vorn links: Tür - nicht fachgerecht instandgesetzt - instandsetzen und lackieren

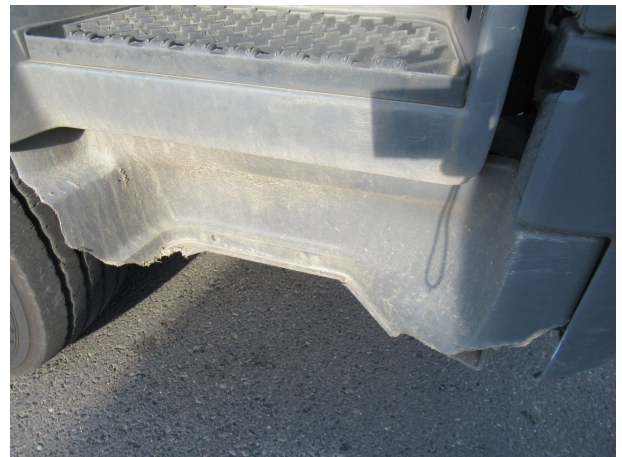
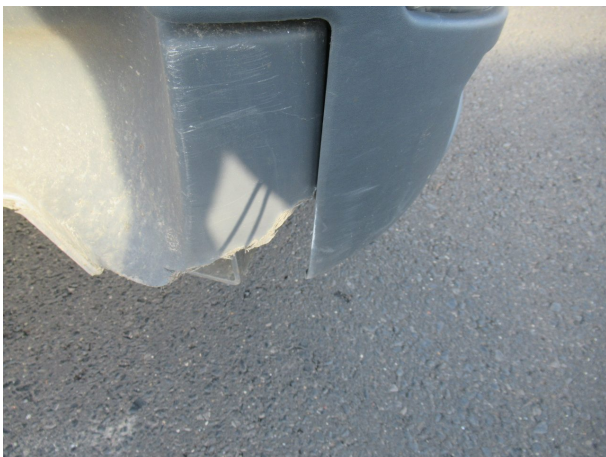
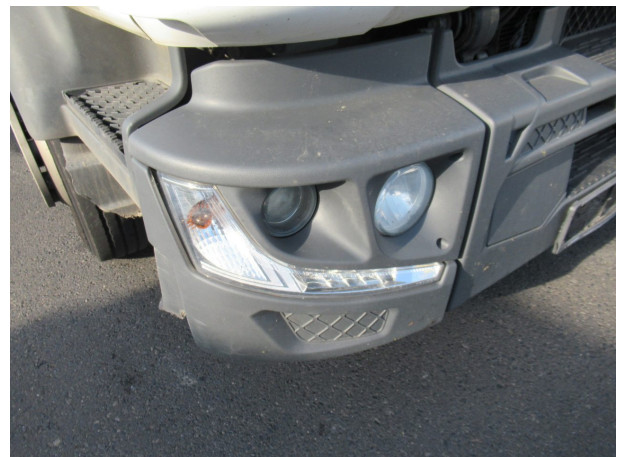
Beschädigung 9: Anbauteil rechts: Einstieg unten - gebrochen / gerissen - erneuern

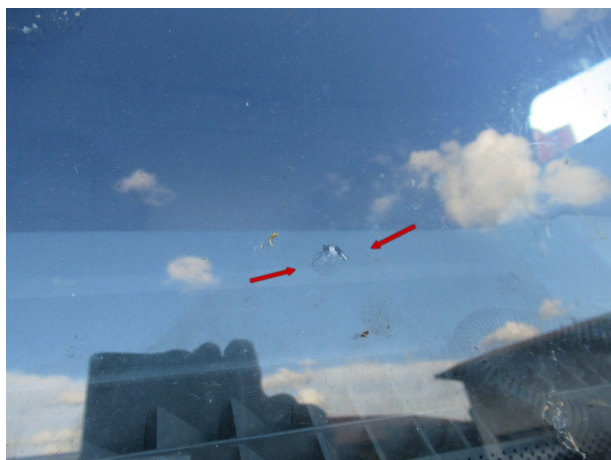
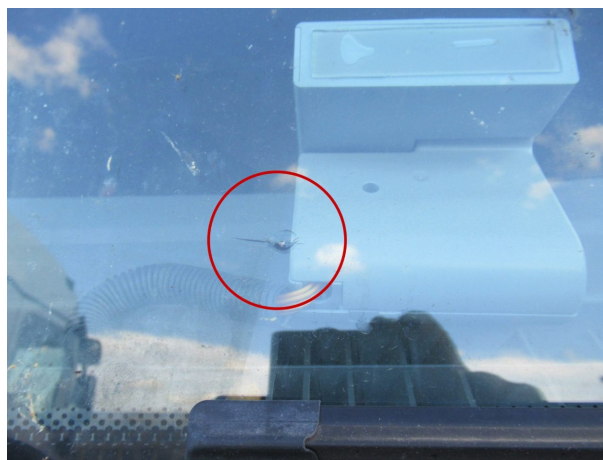
Beschädigung 11: Verglasung: Frontscheibe (Steinschlag 2x nicht reparabel) - gebrochen / gerissen - erneuern
