Expertise

Vertragsnummer: 1025125-000

FIN: VF640J560LB014857

Kennzeichen: SB ZP 323

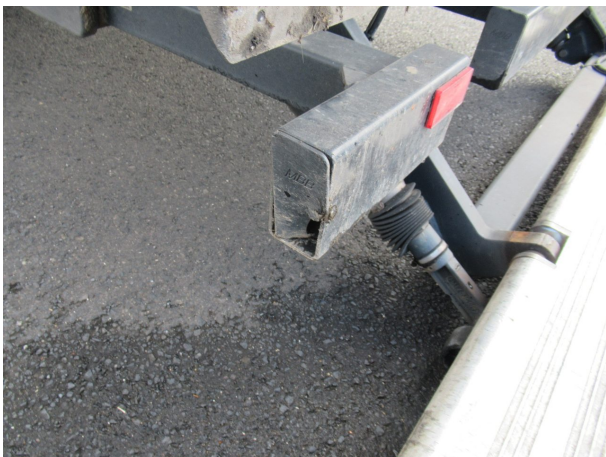
Beschädigung 1: Stossfänger hinten: Stossfänger hinten links (Abdeckkappe) - gebrochen / gerissen - erneuern

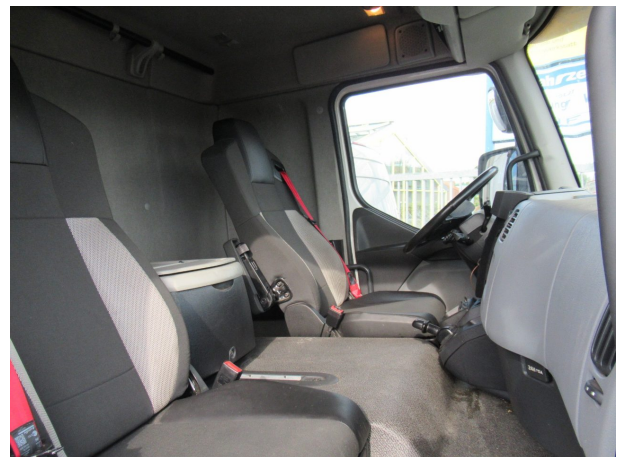
Beschädigung 3: Interieur: Innenraum - verschmutzt - reinigen

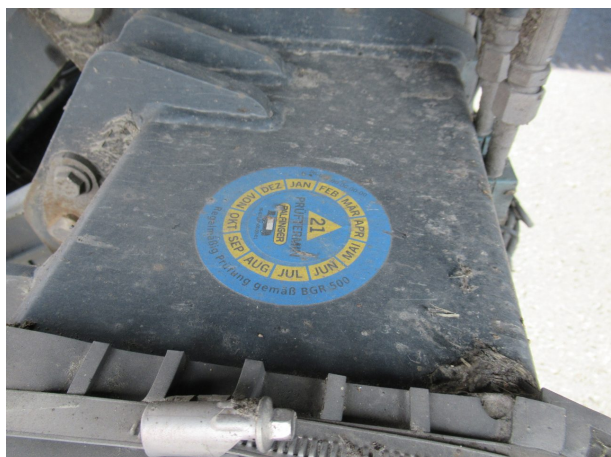
Beschädigung 4: Sonstiges: UVV LBW - kein Nachweis - durchführen

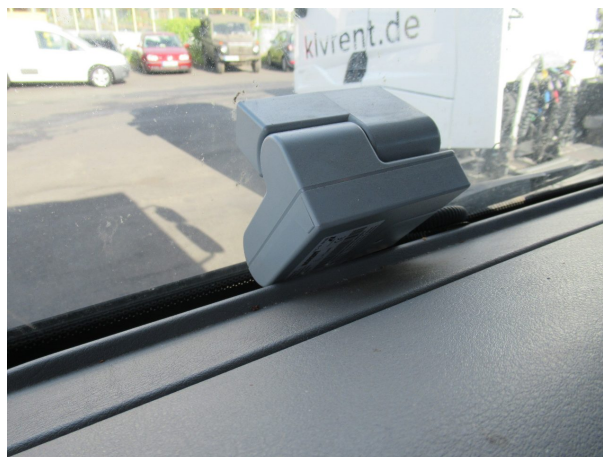
Beschädigung 5: Interieur: Innenraum (OBU verbaut) - --- de-/montieren
