Expertise

Vertragsnummer: 1025126-000

FIN: VF640J565LB014952

Kennzeichen: SB ZP 325

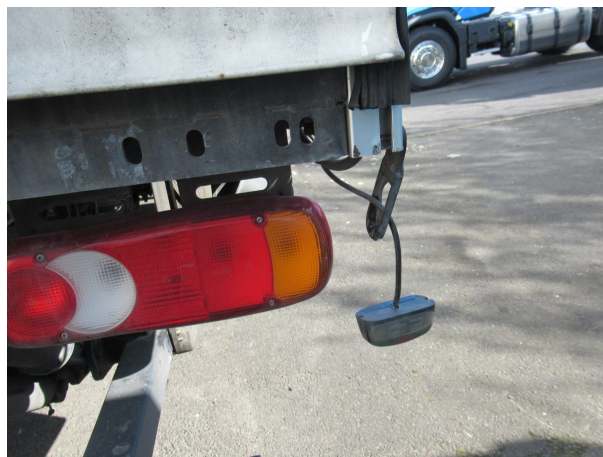
Beschädigung 1: Zusatzleuchte: Positionsleuchte rechts - gebrochen / gerissen - erneuern

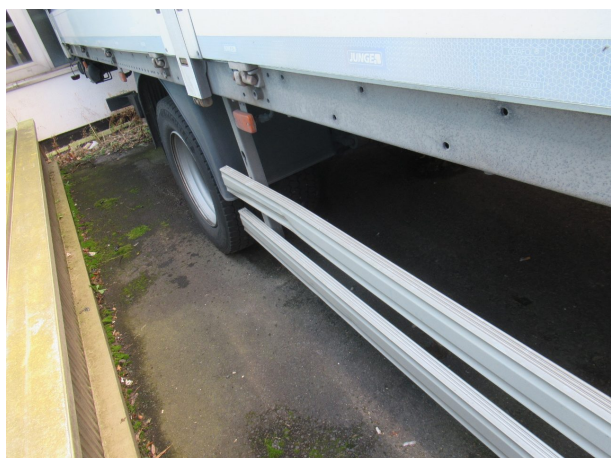
Beschädigung 2: Anbauteil rechts: Unterfahrschutzprofil - verformt - instandsetzen

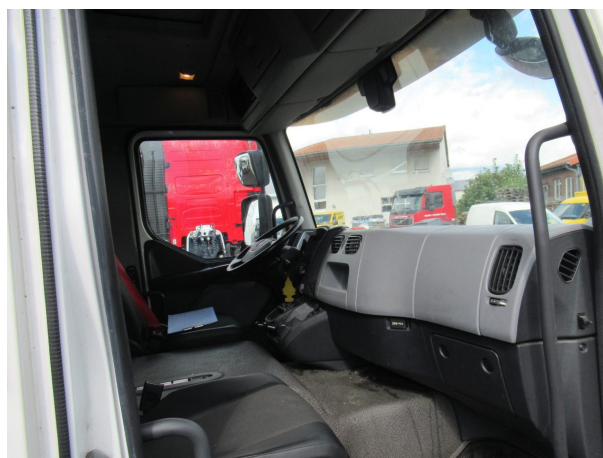
Beschädigung 3: Interieur: Innenraum - verschmutzt - reinigen

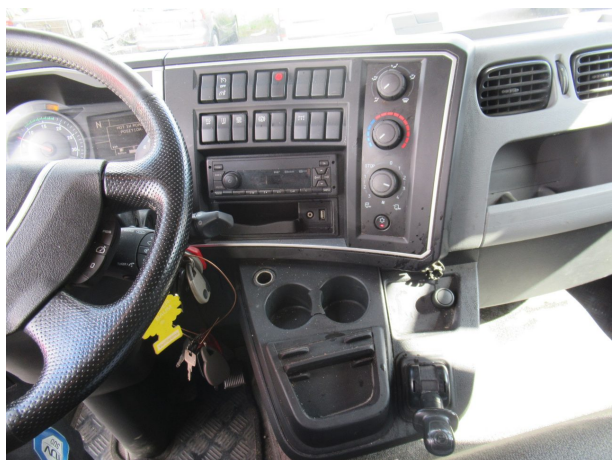
Beschädigung 3: Interieur: Innenraum - verschmutzt - reinigen

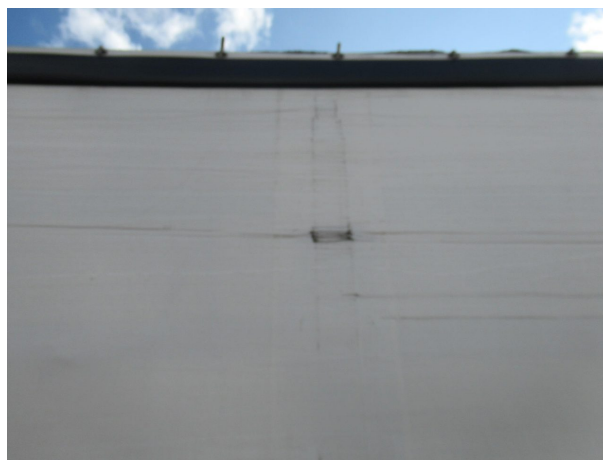
Beschädigung 8: Karosserie: Karosserie (Plane - links - gerissen) - gebrochen / gerissen - instandsetzen

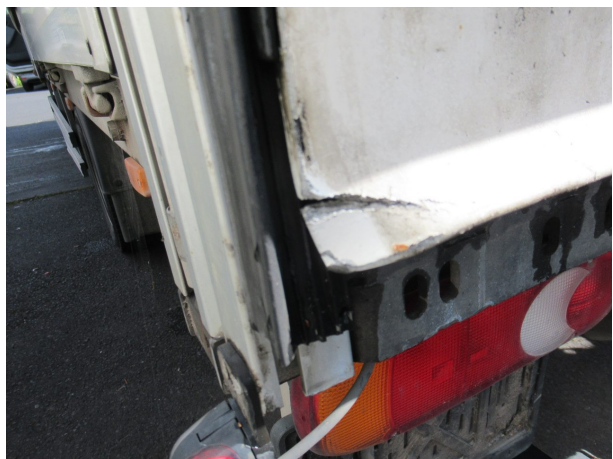
Beschädigung 10: Ladebordwand: Ladebordwand - gebrochen / gerissen - instandsetzen und lackieren

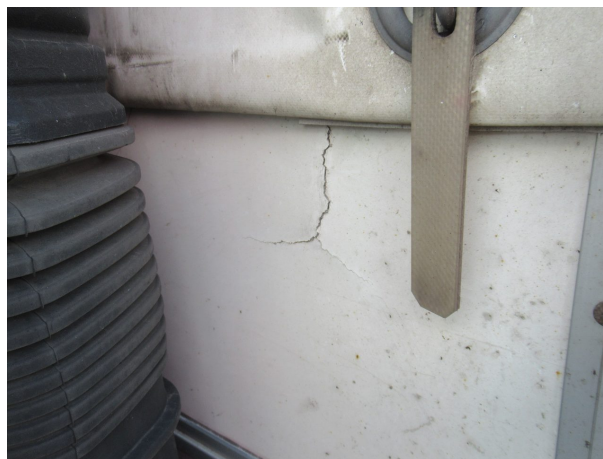
Beschädigung 12: Pritsche/Plane: Stirnwand (durchstoßen) - gebrochen / gerissen - instandsetzen und lackieren
