Besichtigungsort  
35415 Pohlheim

Erstellungsdatum: 12.03.2024  
Besichtigungsdatum: 06.03.2024  
Protokoll-Nummer: 494-2024  
Sachverständiger: MK / JH

**Expertise Arbeitsmaschine**  
**Vertragsnummer: 1025838-000**

**Seriennummer / FIN: WBK20000LW042084**  
**Kennzeichen:**

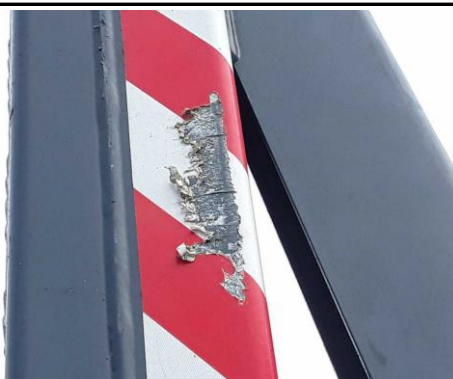
Warnmarkierung Stützfuß beschädigt

Nr. Bauteilgruppe	Beschreibung
1 Sonstiges	HU / UVV fällig, durchführen
2 Sonstiges	Kran beklebt/beschriftet, neutralisieren
3 Sonstiges	Warnmarkierung am Stützfuß verschürft, erneuern
4 Sonstiges	Wartung kein Nachweis, durchführen
5 Aufbau	Seitendeckel rechts verformt, inst.
6	
7	
8	
9	
10	
11	
12	
13	
14	
15	
16	
17	
18	
19	
20	
21	
22	
23	
24	
25	
26	
27	
28

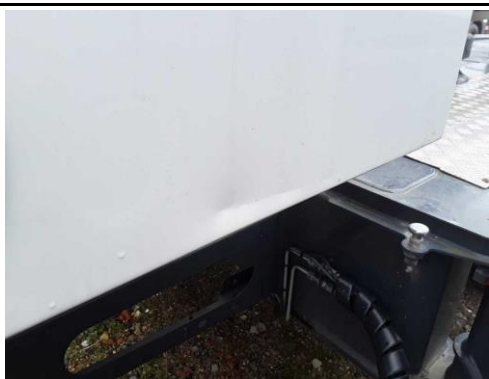
Seitenklappe rechts verformt
