Expertise Anhänger

Vertragsnummer: 1026153-000

WKY3S2139LM039874

GUB-TJ 5

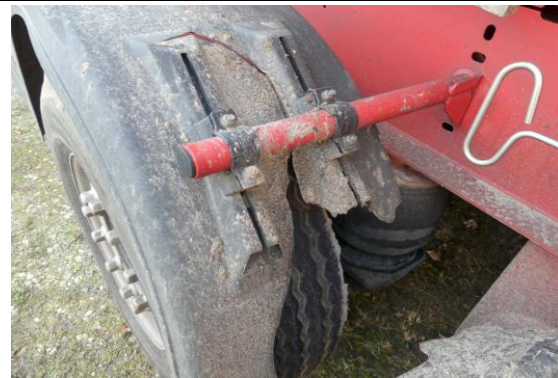
| Nr. Bauteilgruppe | Beschreibung |
|---|--|
| 2 Rahmen | 4 Kotflügel gebrochen, erneuern |

Kotflügel gebrochen

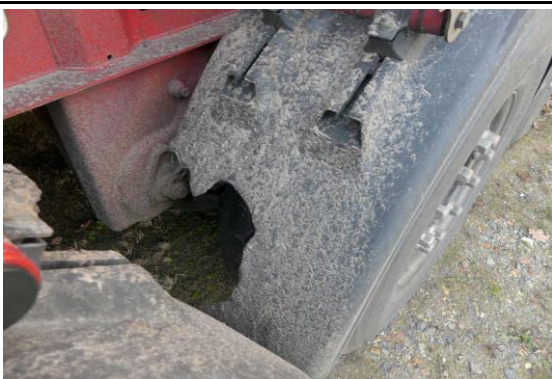
Kotflügel gebrochen

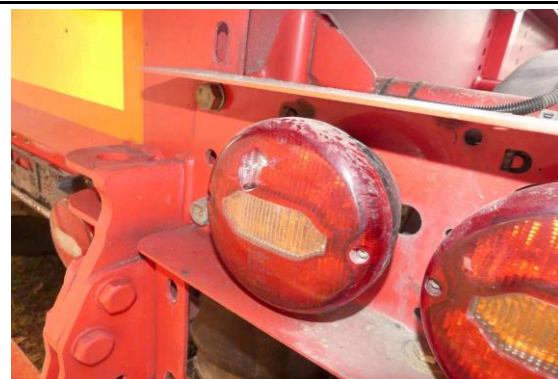
| Nr. Bauteilgruppe | Beschreibung |
|---|--|
| 3 Beleuchtung | Rücklichtglas rechts gebrochen, erneuern |

Rücklichtglas gebrochen

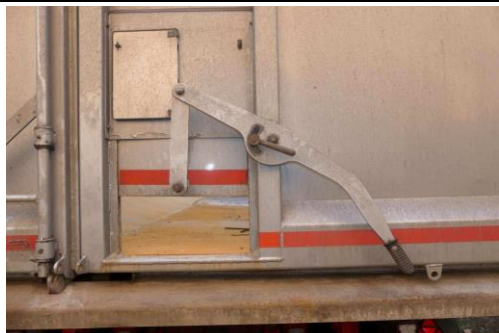
| Nr. Bauteilgruppe | Beschreibung |
|---|--|
| 4 Aufbau | Schieber schwergängig, inst. |

Schieber schwergängig
