Erstellungsdatum: 14.02.2024
Besichtigungsdatum: 07.02.2024
Protokoll-Nummer: 285-2024
Sachverständiger: CP / GM

Expertise Anhänger

WKESD000001003329

KM-UW 450

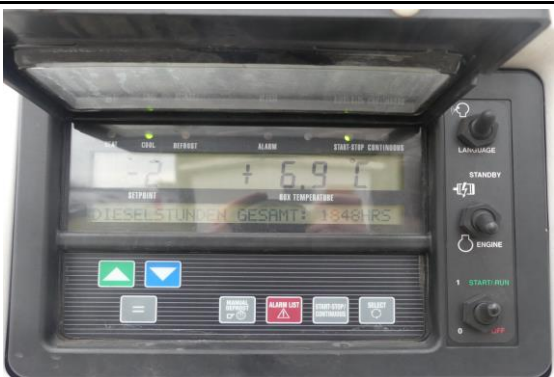
Probefahrt	Rangierfahrt nicht möglich.
Motorprobelauf	Motorprobelauf des Aggregates durchgeführt.
Wartungsnachweis	letzter Service am 12.2022 bei 970 h durchgeführt.
Besichtigungsbedingung	ausreichend
Sonstiges	Kühlgerät Betriebsstunden 1.848 h
Fahrzeugdokumente	Es lag die Zulassungsbescheinigung Teil II in Kopie vor.

Ansicht Betriebsstunden Kühlaggregat

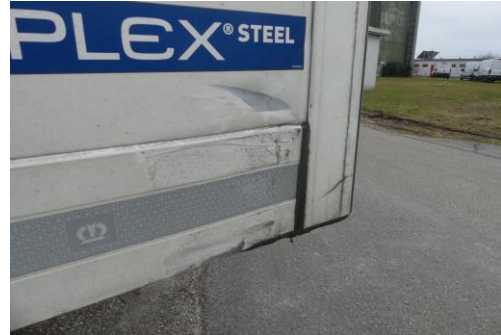
Seitenwand vorn rechts verformt

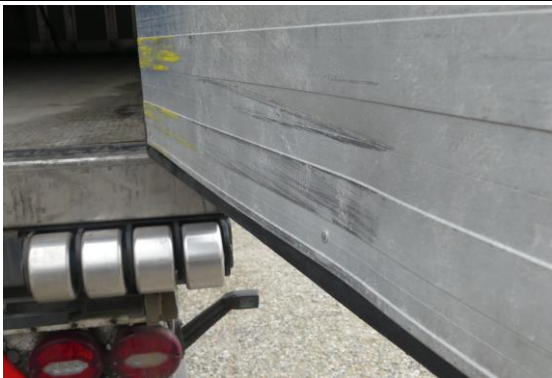
Nr. Bauteilgruppe	Beschreibung
1 Sonstiges	Wartung kein Nachweis, durchführen
2 Aufbau	Portaltür hinten rechts innen verformt, inst. / lackieren
3 Sonstiges	HU fällig, durchführen
4 Rahmen	Kotflügel hinten gebrochen, erneuern
5 Rahmen	Schmutzfänger hinten rechts gebrochen, erneuern
6 Ladebordwand	Warnwimpel verschlissen
7 Beleuchtung	Begrenzungsleuchte vorn oben und Warnleuchte hinten gebrochen, ern.
8 Aufbau	Seitenwand vorn rechts und hinten links verformt, inst. / lackieren
9 Rad / Reifen	Reifen hinten rechts abgefahren, erneuern
10	
11	
12	
13	
14	
15	
16	
17	
18	
19	
20	
21	
22	
23	
24	
25	
26	
27

Portaltür hinten innen verformt

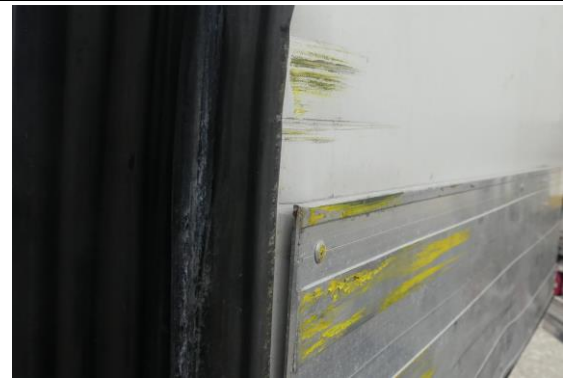
Portaltür hinten innen verformt

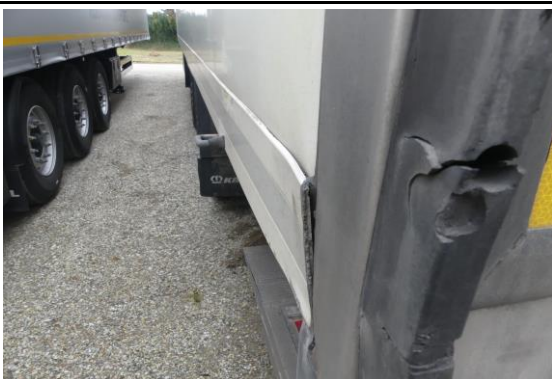
Seitenwand hinten links verformt

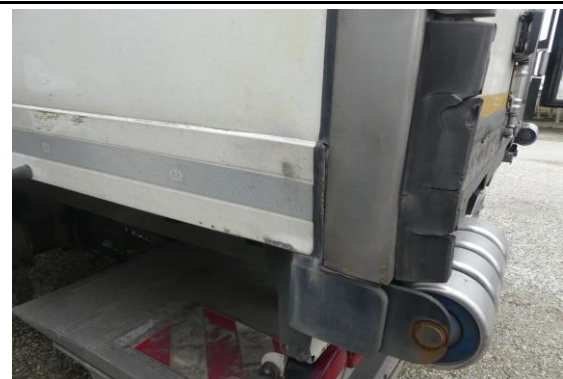
Seitenwand hinten links verformt

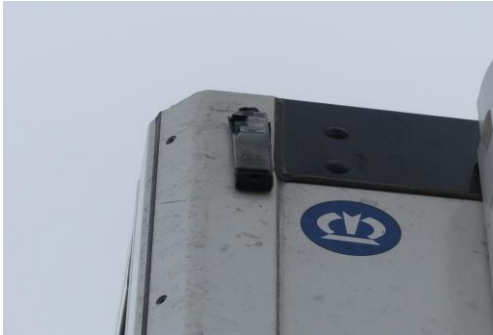
Begrenzungsleuchte vorn rechts gebrochen

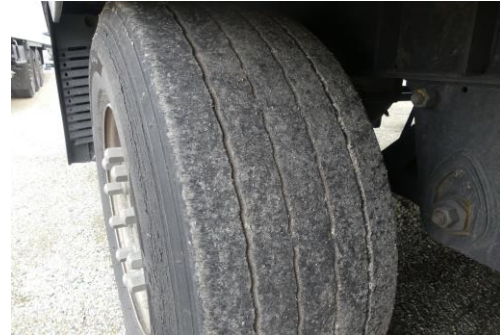
Reifen hinten rechts abgefahren

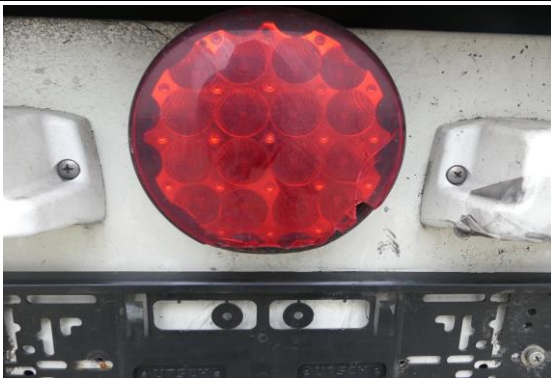
Warnleuchte hinten gebrochen

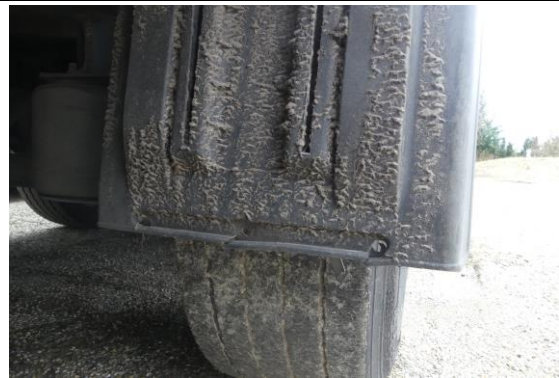
Kotflügel gebrochen
