Erstellungsdatum: 14.02.2024
Besichtigungsdatum: 07.02.2024
Protokoll-Nummer: 171-2024
Sachverständiger: CP / GM

Expertise Anhänger

WKESD000001003330

KM-UW 750

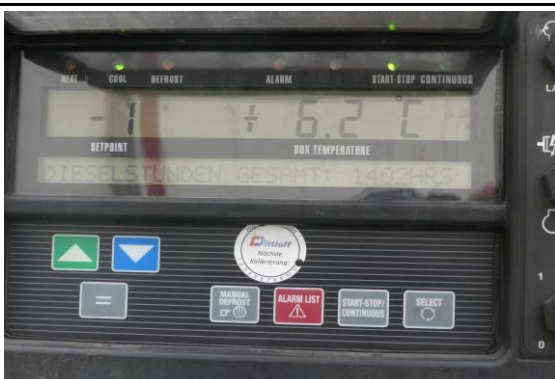
Ansicht Betriebsstunden Kühlaggregat

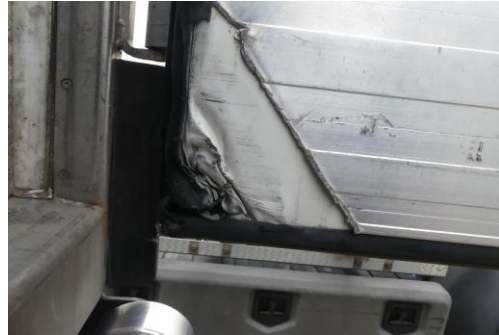
Portaltür rechts innen gebrochen

Nr. Bauteilgruppe	Beschreibung
1 Sonstiges	Wartung kein Nachweis, durchführen
2 Aufbau	Portaltür hinten rechts innen gebrochen / verformt, inst. / lackieren
3 Sonstiges	HU fällig, durchführen
4 Rahmen	Kotflügel hinten rechts und links gebrochen, erneuern
5 Rahmen	Schmutzfänger hinten links und rechts gebrochen, erneuern
6 Ladebordwand	Warnwimpel verschlissen
7 Beleuchtung	Begrenzungsleuchte vorn oben rechts gebrochen, erneuern
8	
9	
10	
11	
12	
13	
14	
15	
16	
17	
18	
19	
20	
21	
22	
23	
24	
25	
26	
27

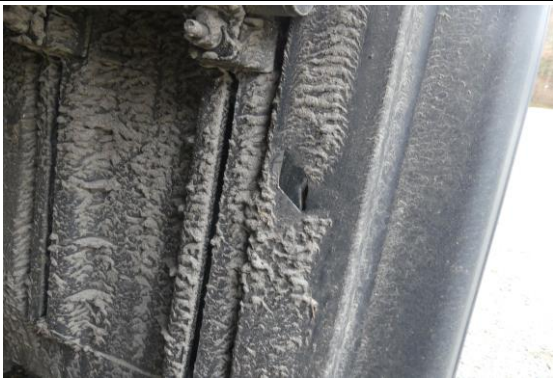
Kotflügel gebrochen

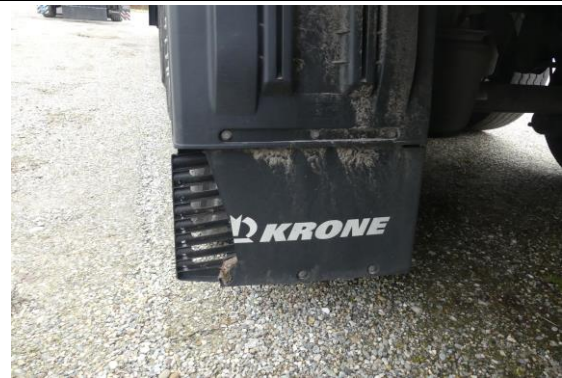
Schmutzfänger gebrochen
