Erstellungsdatum: 28.09.2023
Besichtigungsdatum: 06.09.2023
Protokoll-Nummer: 2288-2023
Sachverständiger: GM/AA

Expertise Anhänger

WFDFLT33802028860

KEH-MA 788

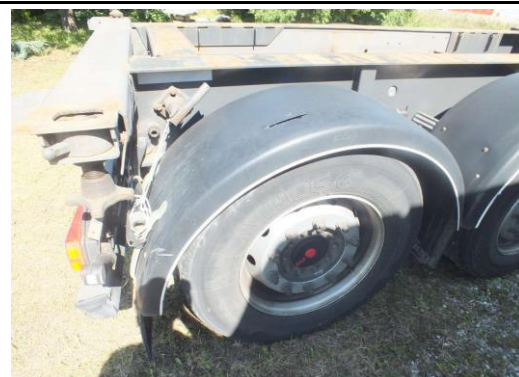
3 Rahmen	Kotflügel 3. Achse rechts gebrochen, erneuern
----------	---

Kotflügel 3. Achse rechts gebrochen

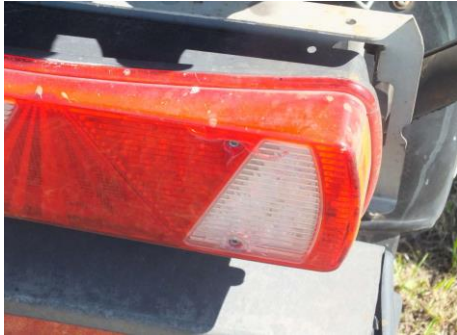
4 Beleuchtung	Glas Rückleuchte hinten rechts gebrochen, erneuern
---------------	--

Glas Rückleuchte rechts gebrochen

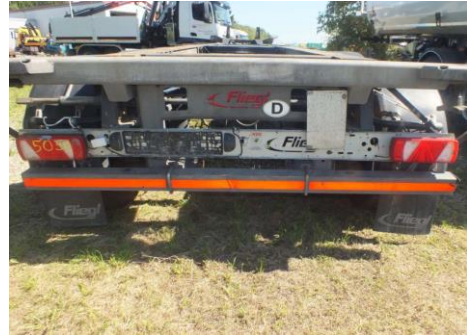
5 Rahmen	Unterfahrschutz Heck verformt, instandsetzen
----------	--

Unterfahrschutz Heck verformt

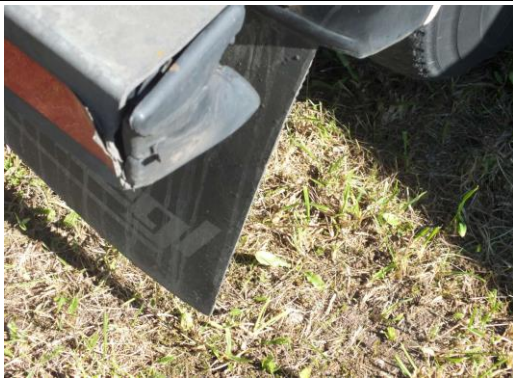
Unterfahrschutz Heck verformt
