**Expertise Anhänger**

**Vertragsnummer: 1031318-000**

**XPNKOC100MD080956**

**PB VT 371**

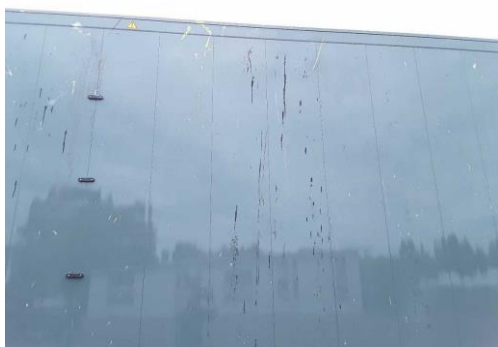
Seitenwand links verschmutzt / verkratzt

Nr. Bauteilgruppe	Beschreibung
1 Aufbau	Seitenwand links, verschmutzt verkratzt/verschürft, lackieren
2 Aufbau	Seitenwand links innen Löcher, instandsetzen
3 Aufbau	Planenhalter/Querstreben 3 Stk. verformt, instandsetzen
4 Ausrüstung	Fernbedienung ohne Funktion, instandsetzen
5	
6	
7	
8	
9	
10	
11	
12	
13	
14	
15	
16	
17	
18	
19	
20	
21	
22	
23	
24	
25	
26	
27

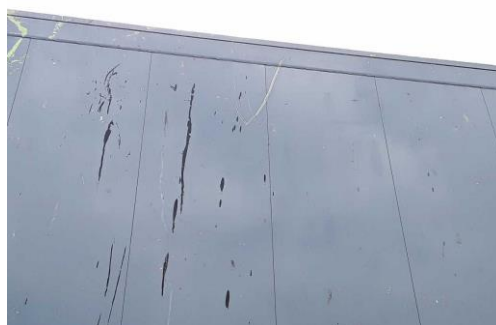
Seitenwand links verschmutzt

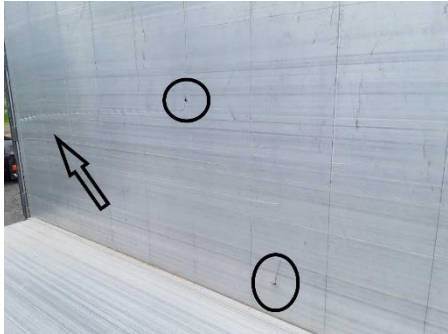
Seitenwand links innen Löcher

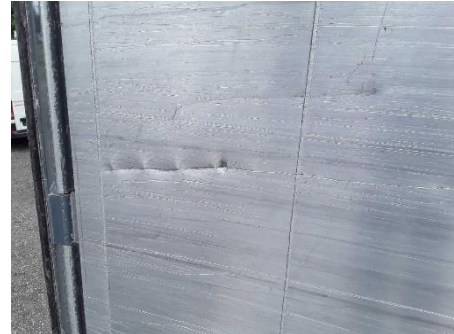
Seitenwand links innen Löcher

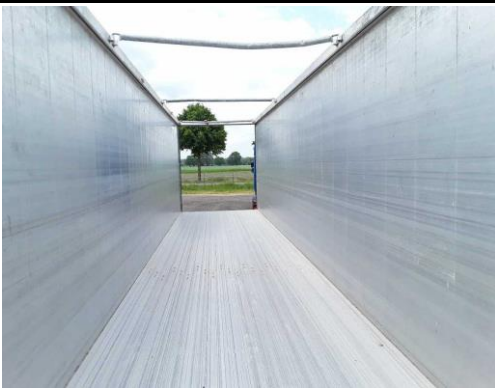
Planenhalter/Querstreben 3 Stk. Verformt

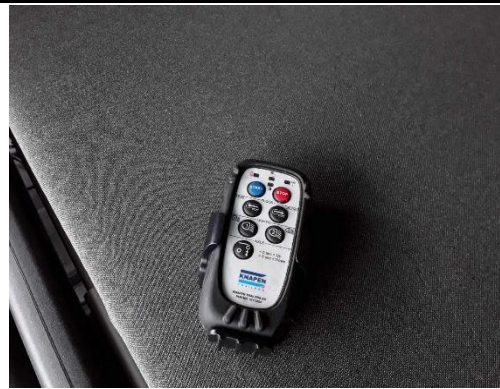
Fernbedienung ohne Funktion
