TÜV SÜD Auto Service GmbH
Wailandtstr. 23
63741 Aschaffenburg

Erstellungsdatum: 24.03.2022
Besichtigungsdatum: 16.03.2022
Protokoll-Nummer: 655-2022
Sachverständiger: KP/AA

Expertise Arbeitsmaschine
Vertragsnummer: 1031433 000

Seriennummer / FIN: RP26463
Kennzeichen:

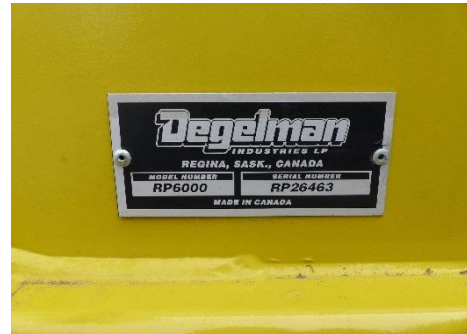
Ansicht Typenschild

Probefahrt	Rangierfahrt nicht möglich.
Motorprobelauf	
Wartungsnachweis	letzter Service am bei km durchgeführt.
Besichtigungsbedingung	ausreichend
Sonstiges	Serien-Nr. (RP26463) abweichend der angegebenen Serien-Nr. in der Rechnung (RP26462).
