TÜV SÜD Auto Service GmbH  
Wailandstr. 23  
63741 Aschaffenburg

### Expertise Anhänger

WSJZPR218LTLB7071

AK-W 721

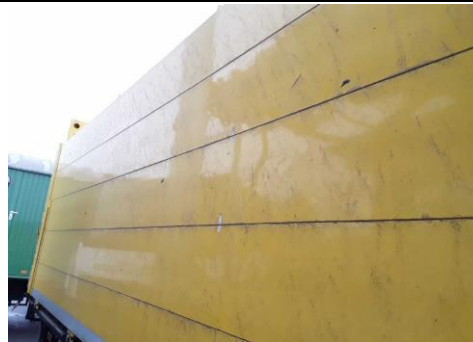
Bordwand vorne links verkratzt

Nr. Bauteilgruppe	Beschreibung
1 Sonstiges	Wartung kein Nachweis vorhanden, durchführen
2 Aufbau	Bordwandklappe vorne und hinten links verkratzt, lackieren
3 Rahmen	Kappe Unterfahrschutzkappe links gebrochen, rechts fehlt, erneuern
4 Beleuchtung	Seitenmarkierungsleuchte hinten links fehlt, erneuern

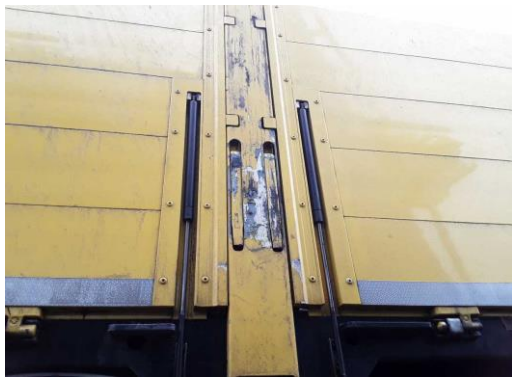
Bordwand / Mittelrunge Mitte links verkratzt

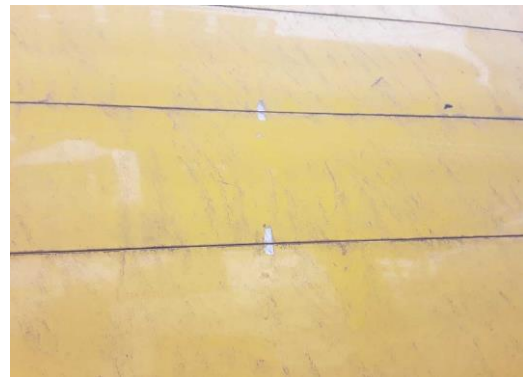
Bordwand hinten links verkratzt

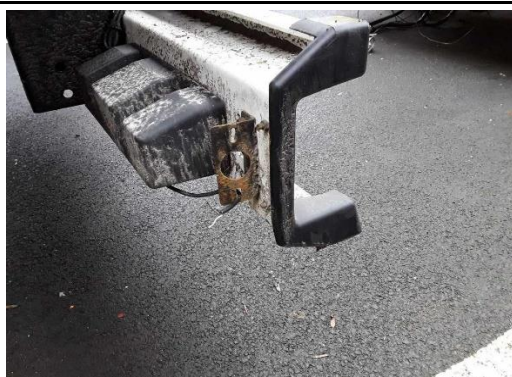
Seitenmarkierungs- und Positionsleuchte HL fehlt
