Erstellungsdatum: 20.04.2023  
Besichtigungsdatum: 18.04.2023  
Protokoll-Nummer: 1272-2023  
Sachverständiger: MM / AA

**Expertise LKW**  
**Vertragsnummer: 1031552-000**

**FIN: W1T96340310517937**  
**Kennzeichen: AK-FS 322**

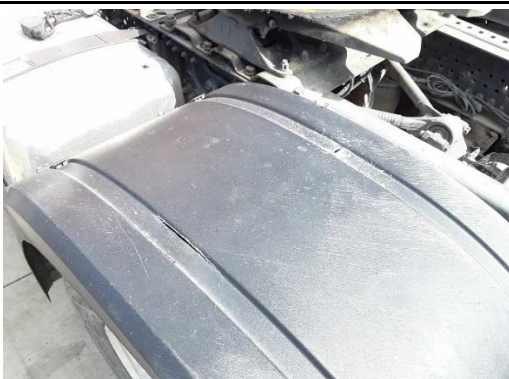
Kotflügelabdeckung links gebrochen

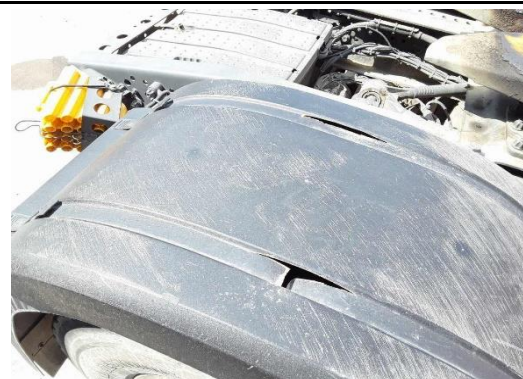
Kotflügelabdeckung rechts gebrochen

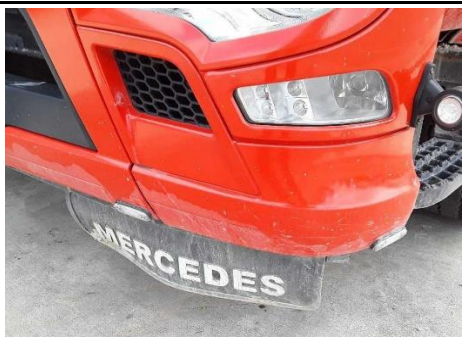
Bugschürze links verkratzt

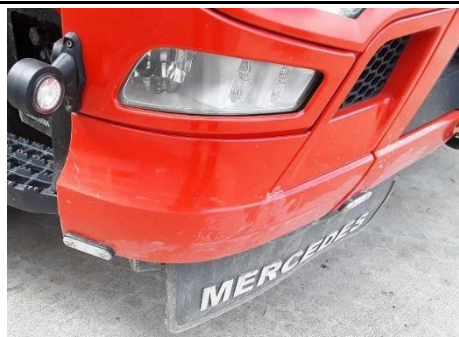
Bugschürze rechts verkratzt

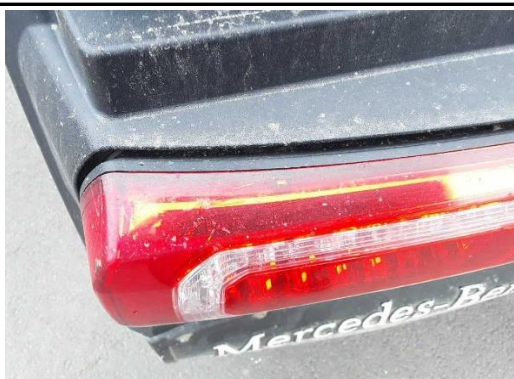
Rückleuchte (LED) links gebrochen

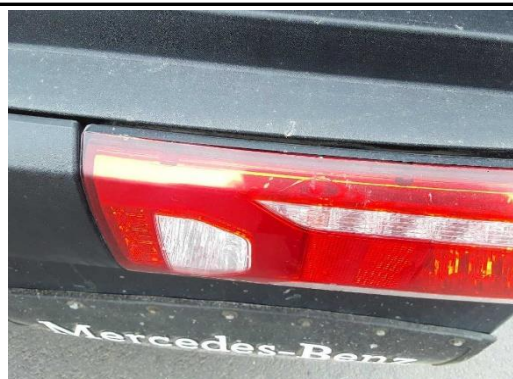
Rückleuchte (LED) rechts gebrochen

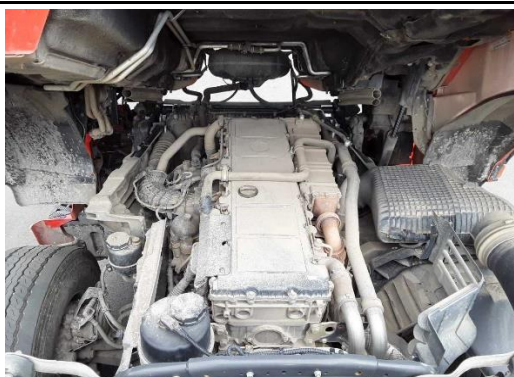
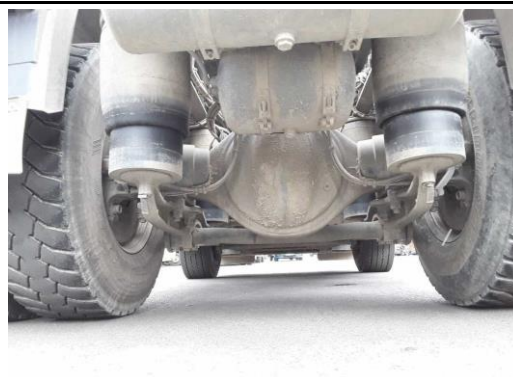
Fahrzeug / Unterboden stark verschmutzt
