Erstellungsdatum: 16.09.2022  
Besichtigungsdatum: 12.09.2022  
Protokoll-Nummer: 1804-2022  
Sachverständiger: AS/AA

### Expertise Anhänger

VAVKSK339LD459590

DW-DT 8888

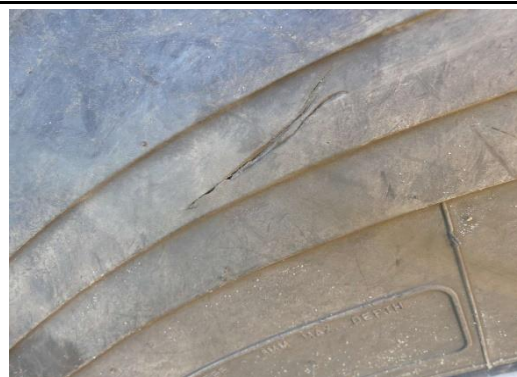
Reifen 3. Achse links schnittbeschädigt

Nr. Bauteilgruppe	Beschreibung
1 Sonstiges	Wartung kein Nachweis, durchführen
2 Sonstiges	HU fällig, kein Nachweis, durchführen
3 Rad/Reifen	Reifen 3. Achse links, Flanke schnittbeschädigt, erneuern
4 Rahmen	Schmutzfänger 3. Achse rechts gebrissen, erneuern
5 Ausrüstung	Rollplane, Seil verschlissen, erneuern
6 Kipphydraulik	Schlauch Kippzylinder porös, gerissen, erneuern
7 Rad/Reifen	LM-Felgen fehlen, (lt. Rechnung mit LM-Felgen ausgeliefert) erneuern
8	
9	Kippmulde örtlich Dellen und Kratzer (Info)
10	
11	
12	
13	
14	
15	
16	
17	
18	
19	
20	
21	
22	
23	
24	
25	
26	
27

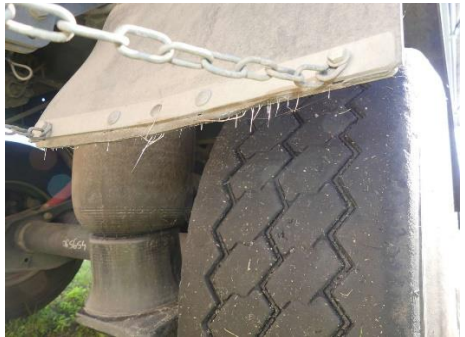
Schmutzfänger 3. Achse rechts gebrissen

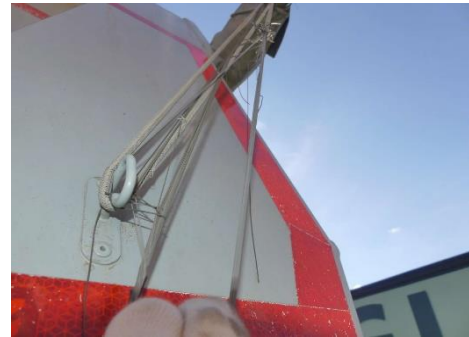
Seil Rollplane verschlissen

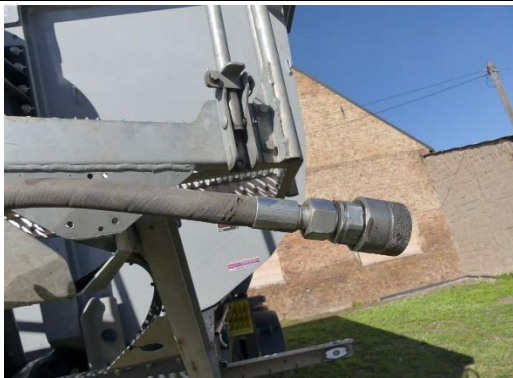
Schlauch Kippzylinder porös, gerissen
