TÜV SÜD Auto Service GmbH
Wailandstr. 23
63741 Aschaffenburg

Erstellungsdatum: 17.01.2024
Besichtigungsdatum: 08.01.2024
Protokoll-Nummer: 26-2024
Sachverständiger: OT / GM

Expertise LKW
Vertragsnummer: 1033908-000

FIN: WMA06XZZ7JP107955
Kennzeichen: ERZ-JC 134

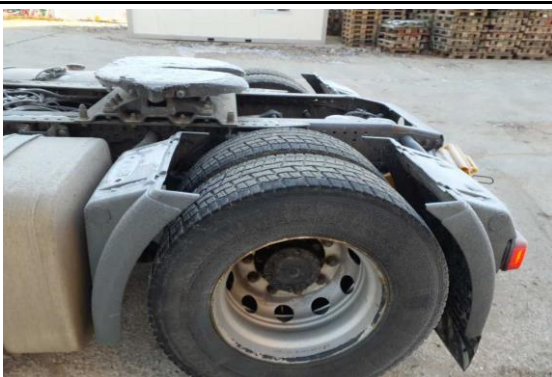
2 Rahmen	Radabdeckungen fehlen, ersetzen
----------	---------------------------------

Radabdeckung hinten fehlen

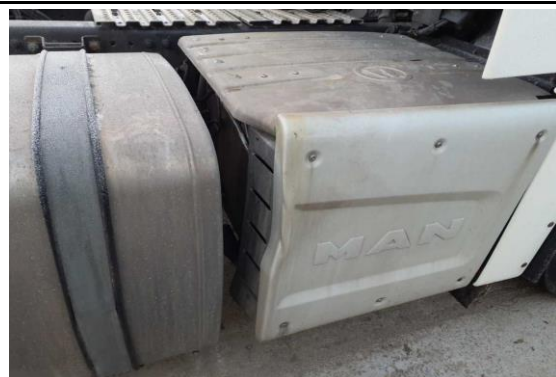
12 Motor	Wärmeschutzblech verformt, inst.
----------	----------------------------------

Wärmeschutzblech verformt

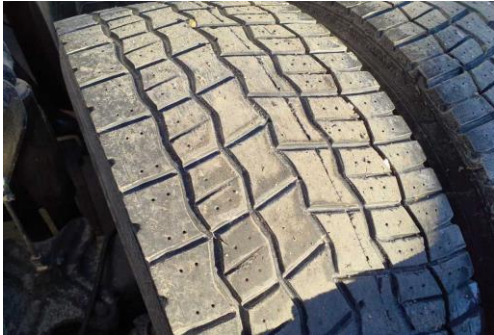
8 Rad/Reifen	Reifen Antriebsachse nachgeschnitten, erneuern
--------------	--

Reifen HA nachgeschnitten

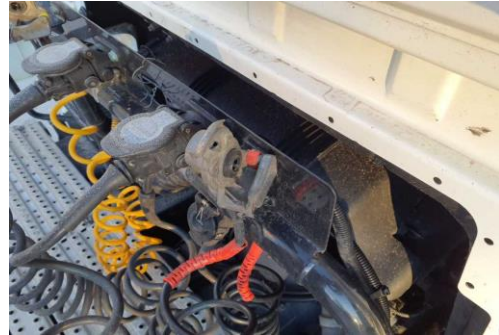
9 Bremsanlage	Staubschutzkappen Bremsanschlüsse gebrochen, erneuern
---------------	---

Staubschutzkappen Bremsanschlüsse gebrochen

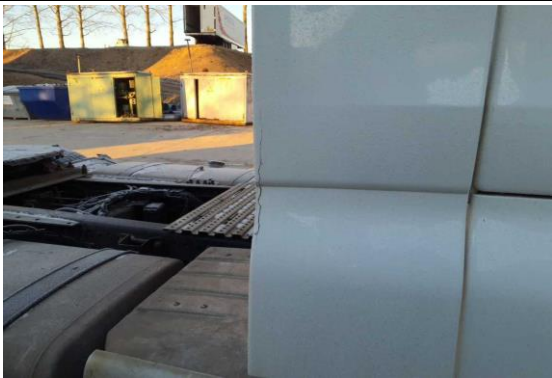
10 Fahrerhaus	Luftleitkörper rechts gebrochen, inst. / lackieren
---------------	--

Luftleitkörper rechts gebrochen

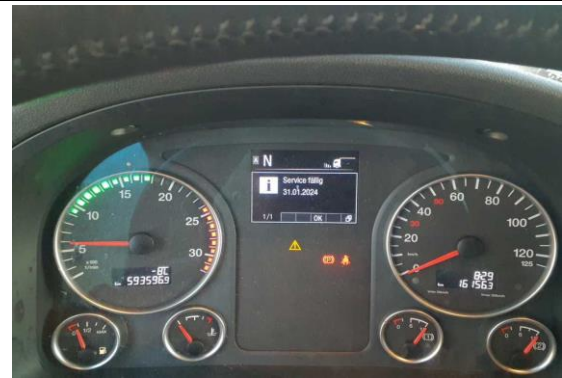
1 Sonstiges	Wartung fällig, durchführen
-------------	-----------------------------

Wartung fällig
