Erstellungsdatum: 14.08.2023
Besichtigungsdatum: 09.08.2023
Protokoll-Nummer: 2083-2023
Sachverständiger: MU / MK

Expertise Anhänger

Hersteller	Kögel	Leergewicht (kg)	6.130
Typ / Modell	S24-1 Mega	Gesamtgewicht (kg)	36.000
Aufbau / Ausführung	Auflieger / Plane Spriegel	Radstand (mm)	1.310
Erstzulassung	21.05.2021	Lademaße (mm) LxBxH	13620 x 2480 x 2860
Laufleistung (km)		Federung	Luft / Luft
Gesamtlaufleistung (km)		Anzahl Achsen	3
Anzahl Besitzer	1	Achshersteller	SAF
nächste HU / SP	01.24 / 07.24	Farbe	weiß

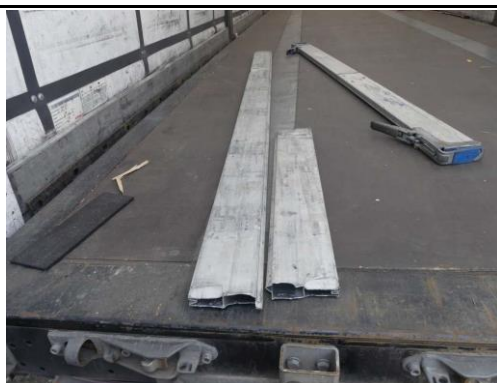
2 Alu Einstecklatten gebrochen/gerissen

Nr. Bauteilgruppe	Beschreibung
1 Sonstige	Wartung kein Nachwei, druchführen
2 Plane	Plane beklebt/beschriftet, neutralisieren
3 Ausrüstung	2 Alu Einstecklatten gebrochen/gerissen, erneuern
4 Aufbau	Eckrunge vorne links gebrochen/gerissen, erneuern
5 Aufbau	Eckrunge vorne rechts gebrochen/gerissen, instandsetzen
6 Rahmen	Kotflügel 1. Achse rechts gebrochen/gerissen, erneuern
7 Rahmen	Rampenpuffer rechts verformt, erneuern
8 Ausrüstung	1 Unterlegekeil fehlt, ersetzen
9 Rad / Reifen	Ersatzrad fehlt (in Kaufrechnung enthalten), ersetzen

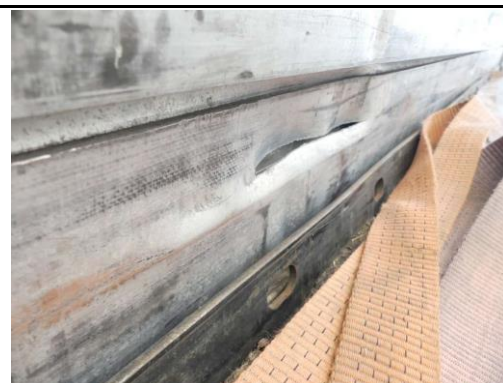
2 Alu Einstecklatten gebrochen/gerissen

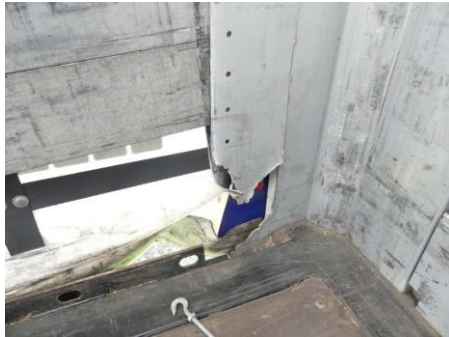
Eckrunge vorne links gebrochen/gerissen

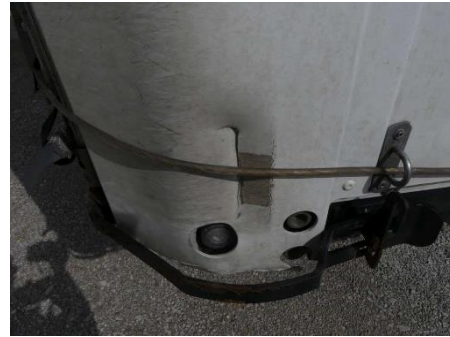
Eckrunge vorne rechts gebrochen/gerissen

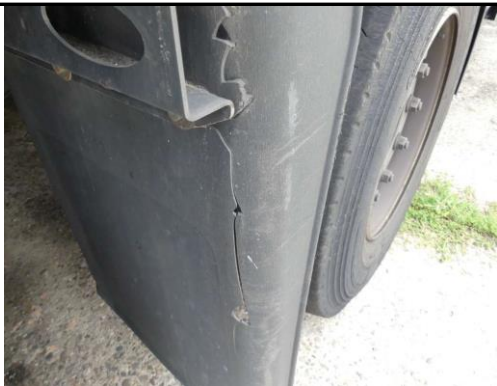
Kotflügel 1. Achse rechts gebrochen/gerissen

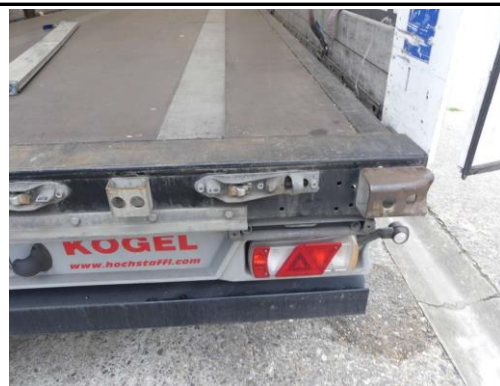
Rampenpuffer rechts verformt
