Erstellungsdatum: 16.04.2024
Besichtigungsdatum: 16.04.2024
Protokoll-Nummer: 770-2024
Sachverständiger: TK / JH

Expertise LKW
Vertragsnummer: 1034707-000

FIN: VF6VG000368186928
Kennzeichen: FB-KC 16

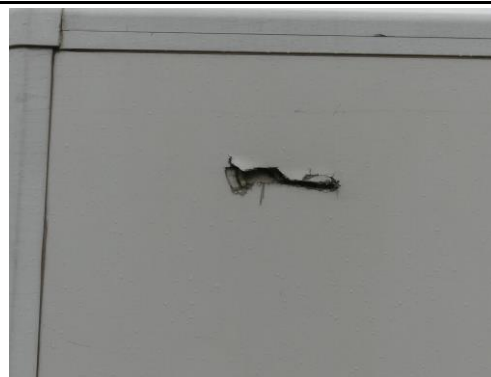
Seitenwand links Loch

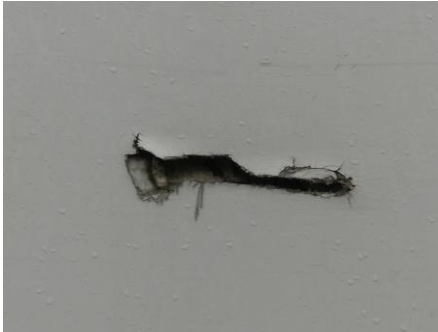
Seitenwand links Loch

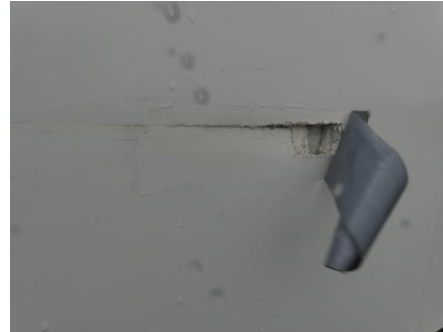
Seitenwand rechts Loch

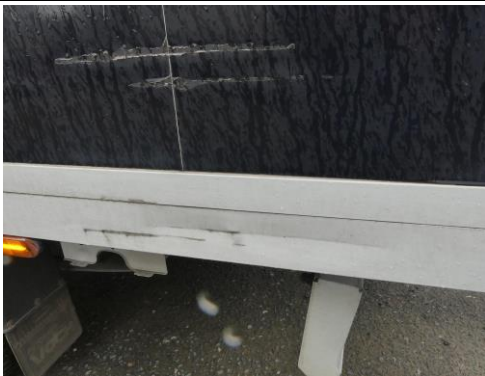
Unterzug links verformt

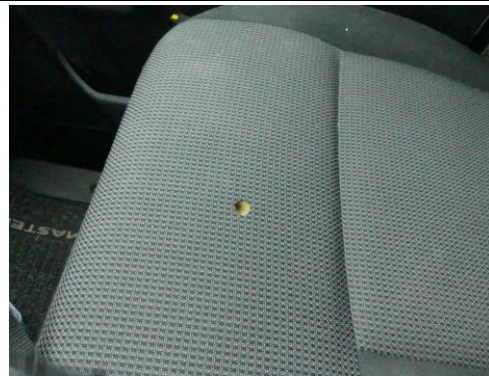
Beifahrersitzbank Brandloch

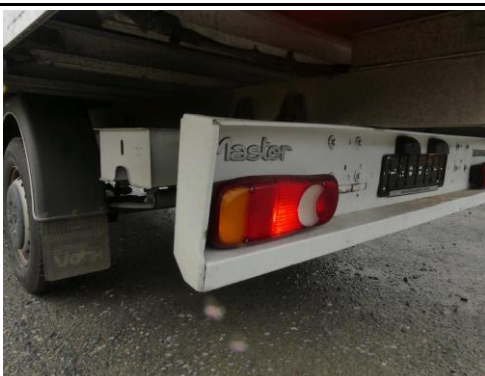
Unterfahrschutz links verformt

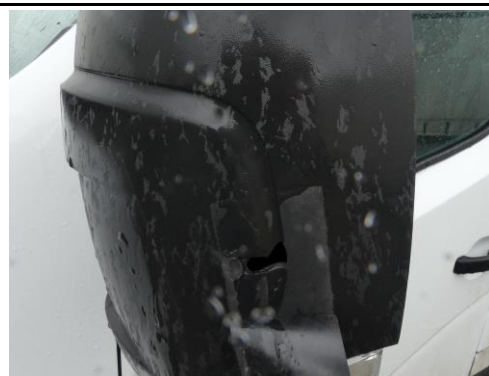
Spiegelabdeckung links gebrochen

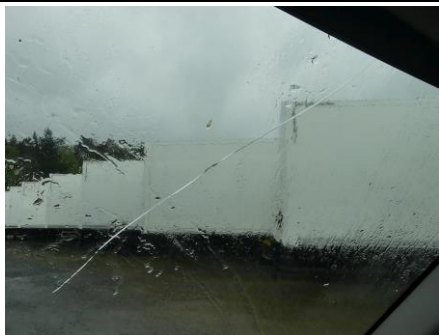
Frontscheibe gerissen

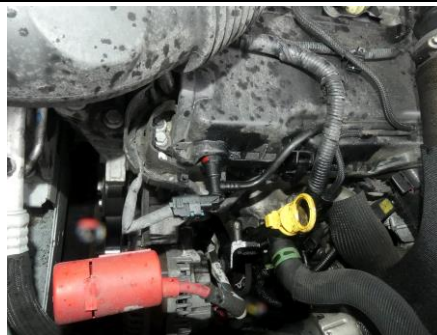
Motor Ölverlust

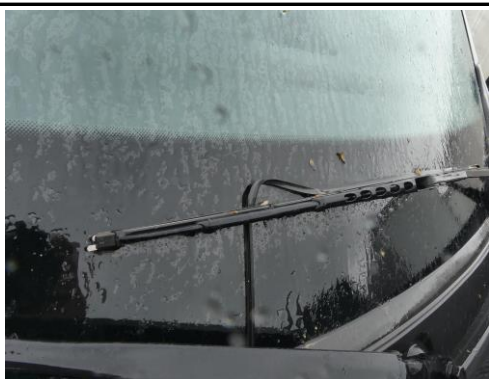
Wischerblätter verschlissen

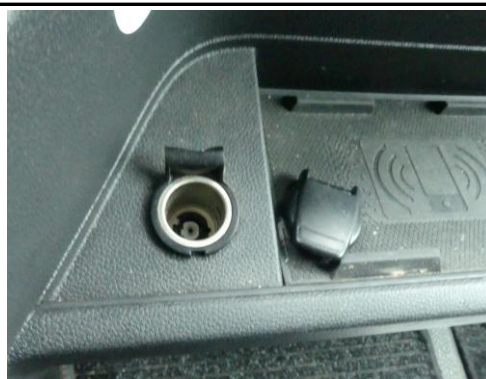
Abdeckung Zigarettenanzünder gebrochen
