Erstellungsdatum: 13.05.2022
Besichtigungsdatum: 12.05.2022
Protokoll-Nummer: 895-2022
Sachverständiger: TK / MK

Expertise LKW
Vertragsnummer: 1035026-000

FIN: W0LVSL603HB125341
Kennzeichen: BCH-KT 97

Sachverständige Feststellungen

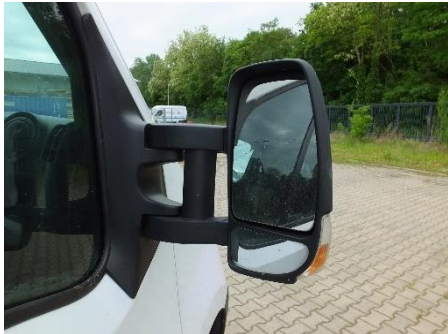
Außenspiegel rechts gebrochen

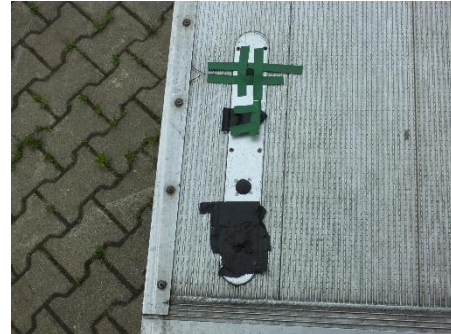
Fußschalter Ladebordwand ohne Funktion

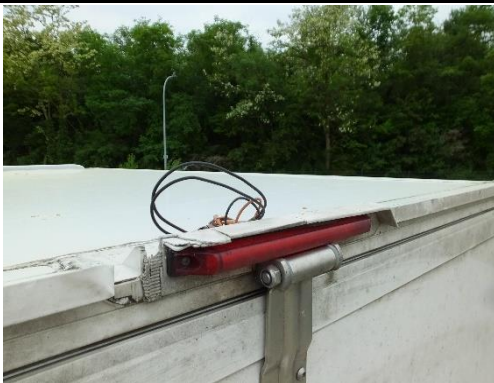
Regenkante Koffer hinten links verformt

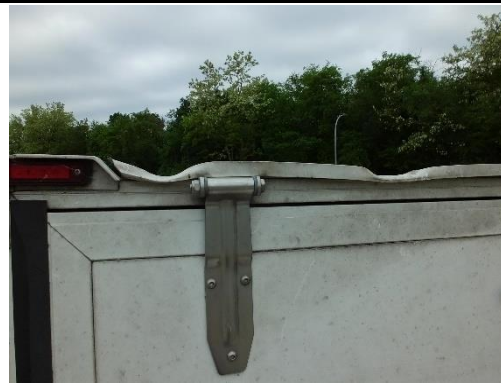
Regenkante Koffer hinten links verformt

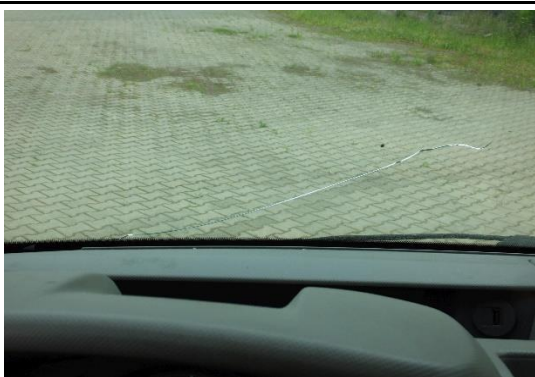
Windschutzscheibe gerissen

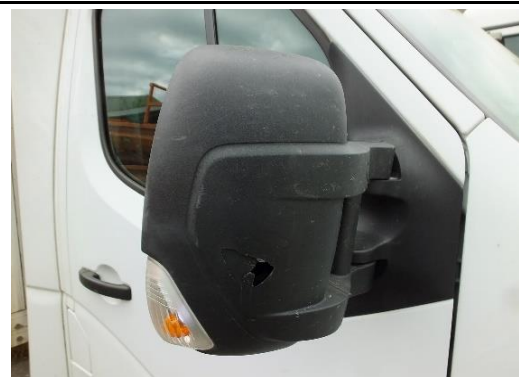
Außenspiegel rechts gebrochen
