## Expertise

Vertragsnummer: 1035069-000

FIN: XLRTEH4300G380035

Kennzeichen: BE M 6010

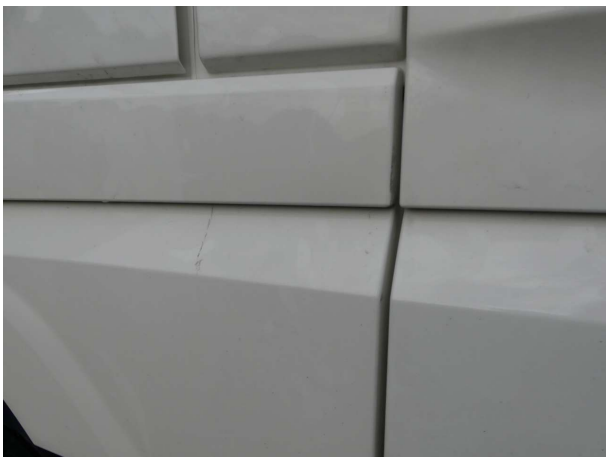
Beschädigung 2: Fahrerhaus: Seitenwand links - verkratzt / verschürft - Smart Repair

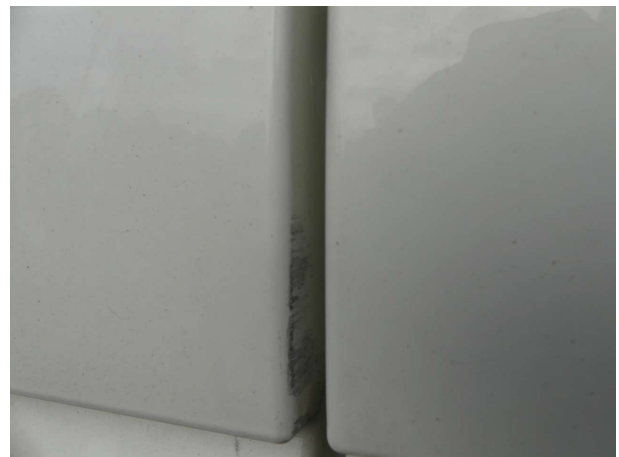
Beschädigung 2: Fahrerhaus: Seitenwand links - verkratzt / verschürft - Smart Repair

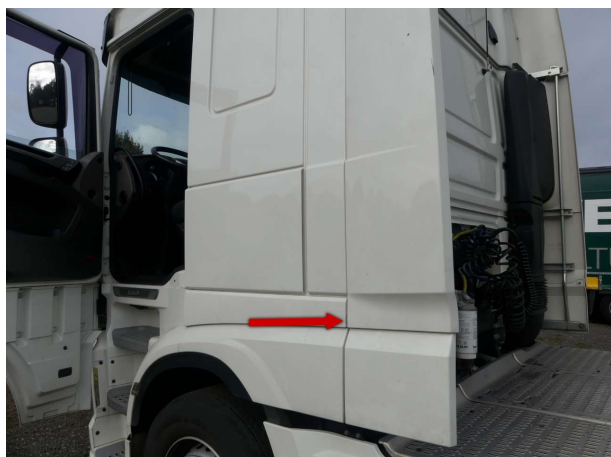
**Beschädigung 2:** Fahrerhaus: Seitenwand links - verkratzt / verschürft - Smart Repair

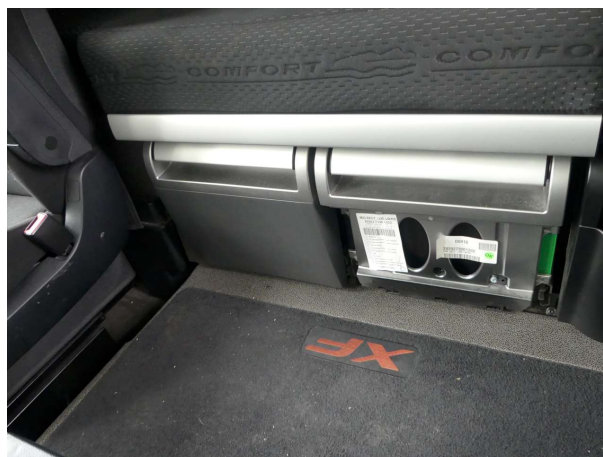
**Beschädigung 3:** Sitz hinten: Kühlschrank / -box (Abdeckung vorne) - fehlt - erneuern

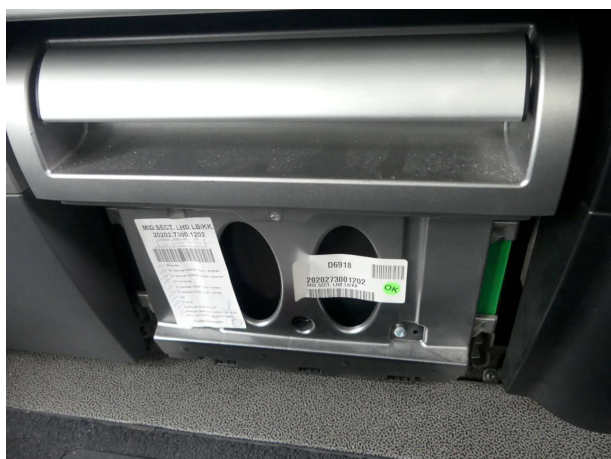
**Beschädigung 3:** Sitz hinten: Kühlschrank / -box (Abdeckung vorne) - fehlt - erneuern
