Erstellungsdatum: 15.03.2024
Besichtigungsdatum: 08.03.2024
Protokoll-Nummer: 527-2024
Sachverständiger: MK / JH

Expertise Anhänger

WK0S0002400273245

SB-MG 7009

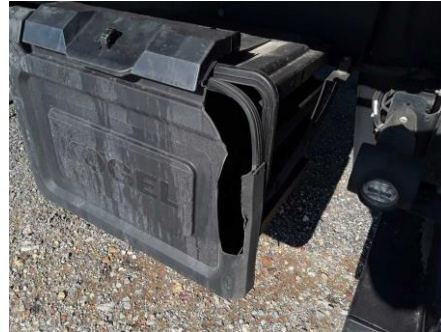
Nr. Bauteilgruppe	Beschreibung
1 Sonstiges	HU abgelaufen, durchführen
2 Sonstiges	Fahrzeug beklebt/beschriftet, neutralisieren
3 Sonstiges	Wartung kein Nachweis, durchführen
4 Zubehör	Deckel Staukasten gebrochen, erneuern
5 Zubehör	Staukasten Feuerlöscher Deckel gebroehn, erneuern
6	
7	
8	
9	
10	
11	
12	
13	
14	
15	
16	
17	
18	
19	
20	
21	
22	
23	
24	
25	
26	
27

Deckel Staukasten gebrochen

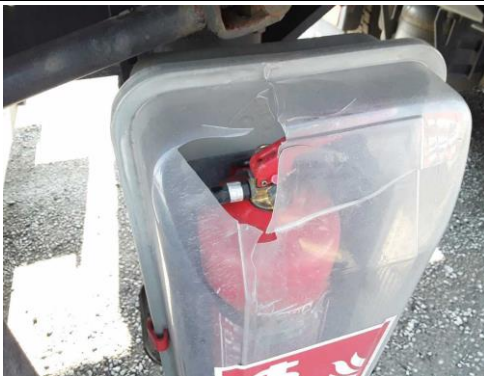
Deckel Staukasten feuerlöscher gebrochen
