Expertise

Vertragsnummer: 1035875-000

FIN: XLRTEH4300G382891

Kennzeichen: GRZ BF 888

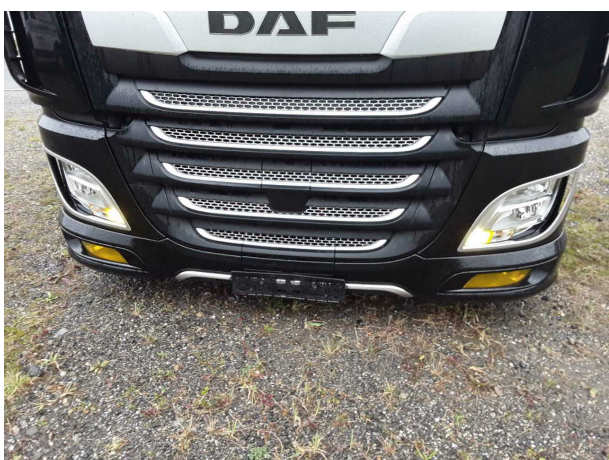
Beschädigung 1: Nebelleuchte: Nebelleuchte vorn links (und rechts) - unzulässig - instandsetzen

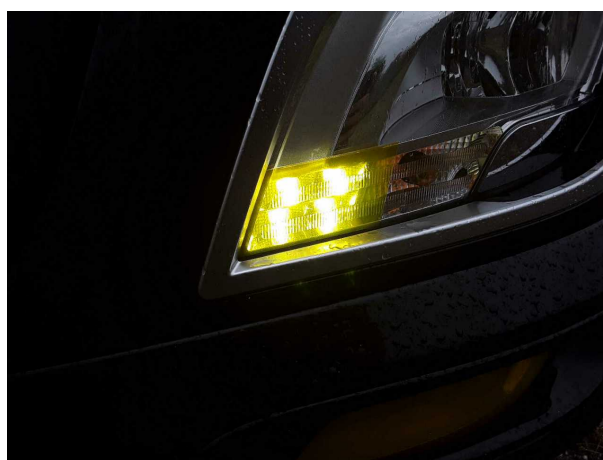
Beschädigung 2: Zusatzleuchte: Tagfahrlicht - unzulässig - instandsetzen

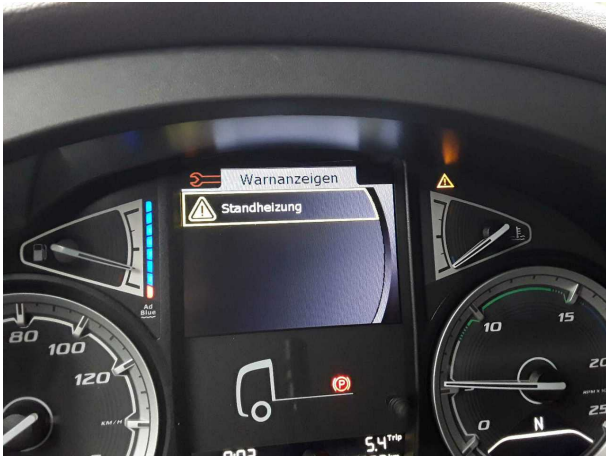
Beschädigung 3: Heizungssystem: Standheizung (Fogekosten möglich!) - Funktion / Zulässigkeit - befunden ggf. instandsetzen

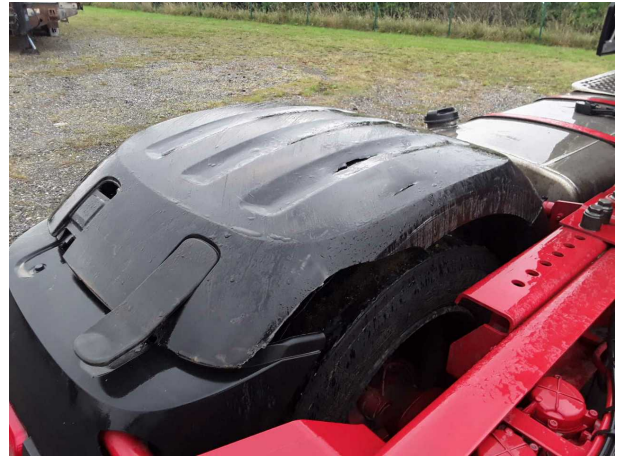
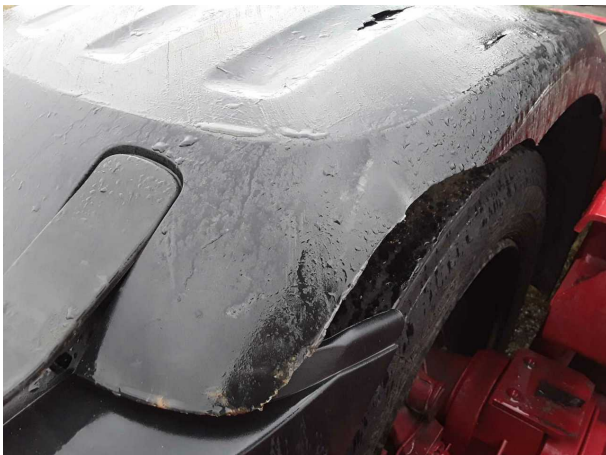
Beschädigung 5: Rahmen: Kotflügelabdeckung hinten links - gebrochen / gerissen - erneuern

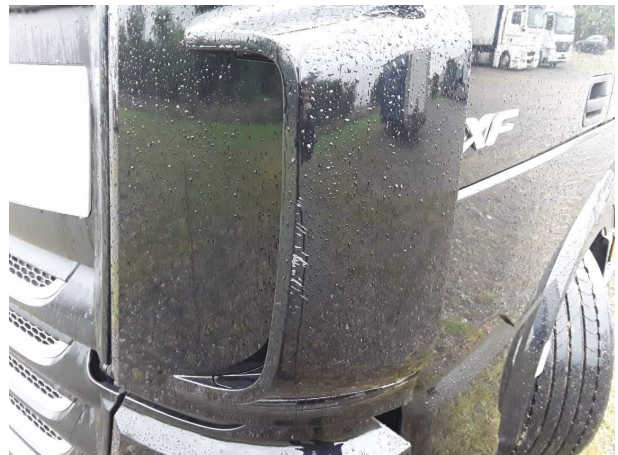
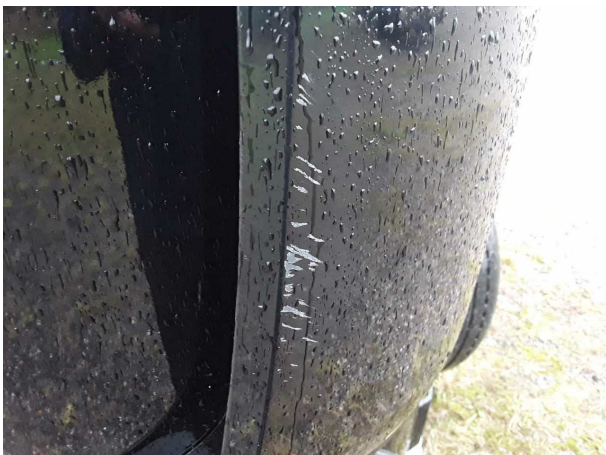
Beschädigung 6: Fahrerhaus: Luftleitkörper vorn links - verkratzt / verschürft - instandsetzen und lackieren

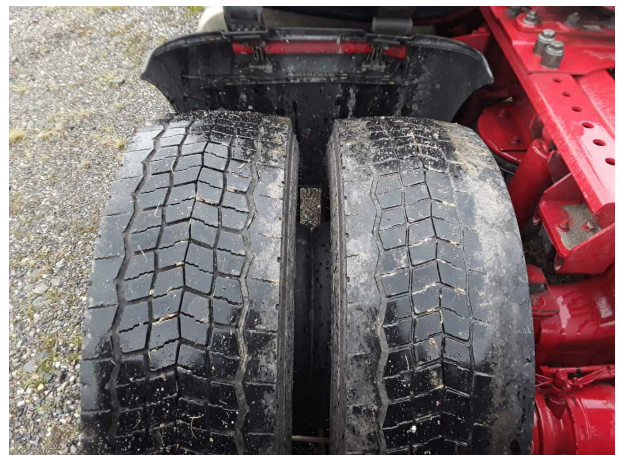
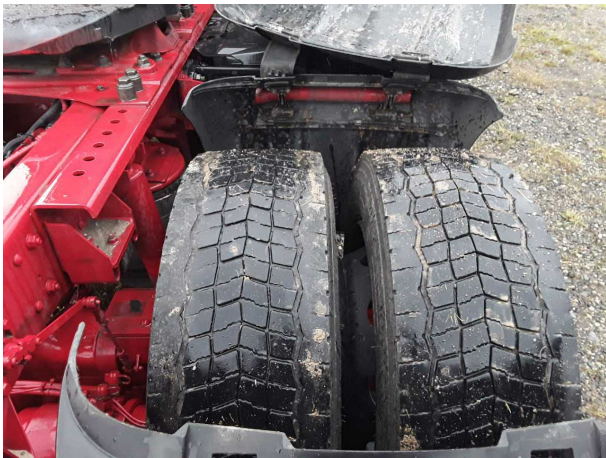
Beschädigung 7: Rad/Reifen: Reifen hinten (ungleich abgefahren) - verschlissen - erneuern
