TÜV SÜD Auto Service GmbH
Wailandstr. 23
63741 Aschaffenburg

Expertise Anhänger

Vertragsnummer: 1035898-000

ES-LG 8033

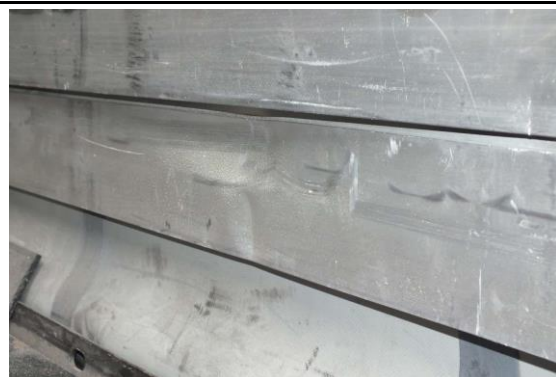
Einsteckplatten verformt

Nr. Bauteilgruppe	Beschreibung
1 Sonstiges	Inspektion/Wartung, keine Nachweise vorhanden, durchführen
2 Sonstiges	HU fällig, durchführen
3 Aufbau	Plane und Türen beschriftet/beklebt, neutralisieren
4 Aufbau	Einsteckplatte verformt, erneuern
5 Aufbau	Portaltür rechts verformt, inst. / lackieren
6 Rad / Reifen	1 Reifen in Kürze abgefahren, 1 Reifen beschädigt, erneuern

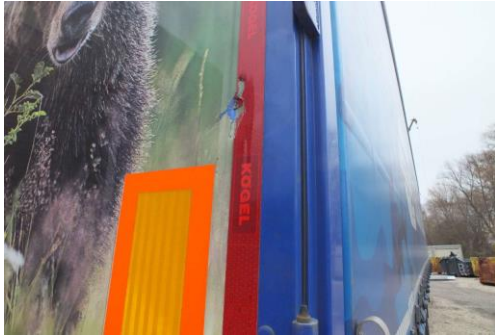
Portaltür rechts verformt

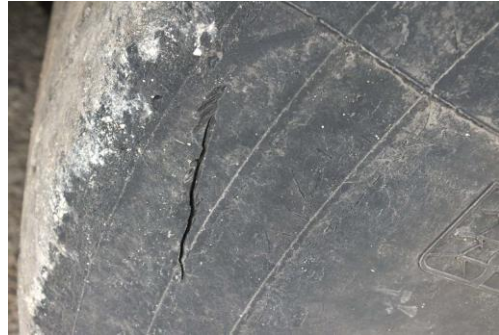
Reifen vorn rechts beschädigt

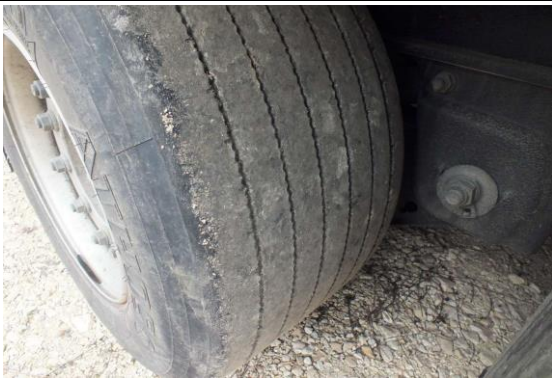
Reifen hinten rechts abfahren
