Expertise Anhänger

WK0S0002400289249

KL-AM 969

Sachverständige Feststellungen

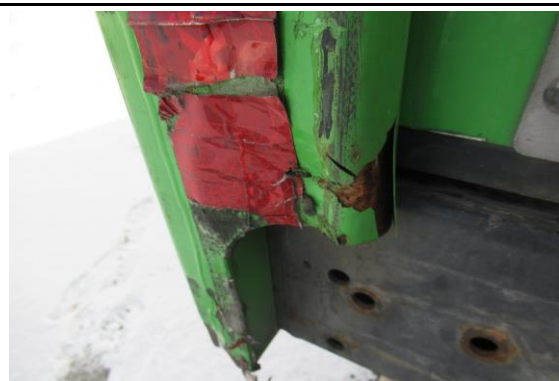
3 Rahmen	Portaltür links verformt, verkratzt, instandsetzen, lackieren
----------	---

Portal hinten links verformt
