Expertise Anhänger

WKOS0002400229078

FB-BC 515

Sachverständige Feststellungen

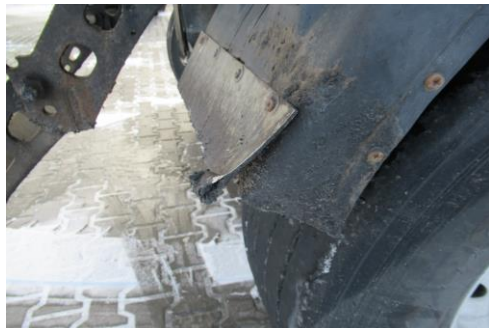
Schmutzfänger abgerissen

Nr. Bauteilgruppe	Beschreibung
1 Sonstiges	Wartung kein Nachweis, durchführen
2 Rahmen	Schmutzfänger hinten linksund rechts abgerissen, erneuern
3 Rad / Reifen	Reifen hinten erchts beschädigt, erneuern
4	
5	
6	
7	
8	
9	
10	
11	
12	
13	
14	
15	
16	
17	
18	
19	
20	
21	
22	
23	
24	
25	
26	
27

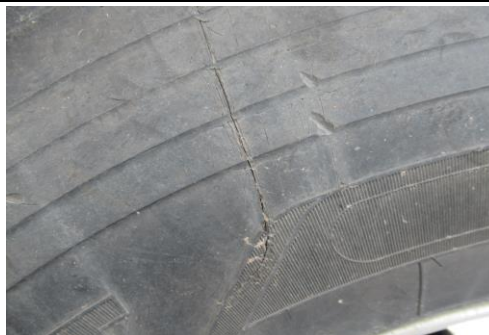
Reifen hinten rechts beschädigt
