Erstellungsdatum: 19.04.2023
Besichtigungsdatum: 18.04.2023
Protokoll-Nummer: 1281-2023
Sachverständiger: OH / GM

Expertise LKW
Vertragsnummer: 1037267-000

FIN: NM0KCXTP6KMD93737
Kennzeichen: GT-ET 422

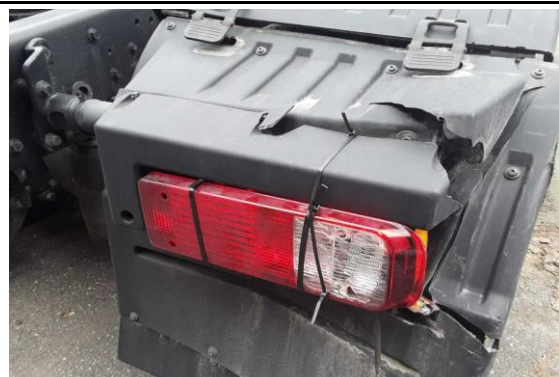
Rückleuchte rechts gebrochen, Halter verformt
