TÜV SÜD Auto Service GmbH
Wailandstr. 23
63741 Aschaffenburg

Erstellungsdatum: 19.04.2023
Besichtigungsdatum: 18.04.2023
Protokoll-Nummer: 1282-2023
Sachverständiger: OH / GM

Expertise LKW
Vertragsnummer: 1037268-000

FIN: NM0KCXTP6KMC90615
Kennzeichen: GT-ET 322

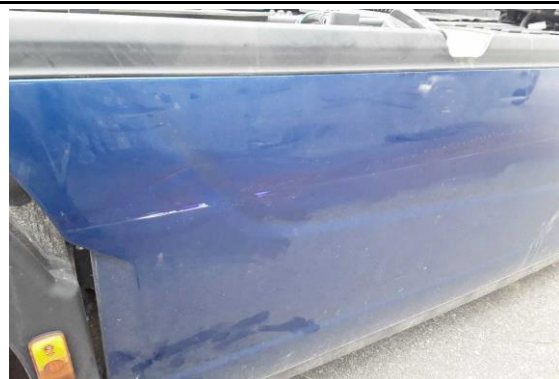
Rahmenverkleidung rechts verkratzt

Nr. Bauteilgruppe	Beschreibung
1 Sonstiges	HU fällig, durchführen
2 Sonstiges	Wartung fällig, durchführen
3 Sonstiges	OBU eingebaut, demontieren
4 Rahmen	Hitzeschutz am Schalldämpfer verformt, inst.
5 Rahmen	Rahmenverkleidung rechts und links verkratzt, lackieren
6 Rahmen	Arbeitsplattform verformt, inst.
7 Elektrik	Reifendruckkontrolle brennt, prüfen (Folgekosten möglich)
8 Ausrüstung	Bordmappe fehlt, ersetzen
9	
10	
11	
12	
13	
14	
15	
16	
17	
18	
19	
20	
21	
22	
23	
24	
25	
26	
27	
28

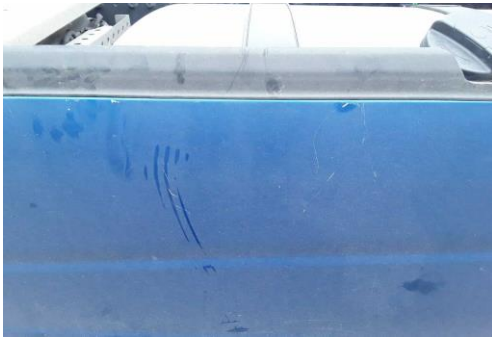
Rahmenverkleidung links verkratzt
