TÜV SÜD Auto Service GmbH
Wailandstr. 23
63741 Aschaffenburg

Erstellungsdatum: 29.02.2024
Besichtigungsdatum: 27.02.2024
Protokoll-Nummer: 423-2024
Sachverständiger: OH / GM

Expertise LKW
Vertragsnummer: 1040974-000

FIN: NM0KCXTP6KNT90606
Kennzeichen: ME-RR 2100

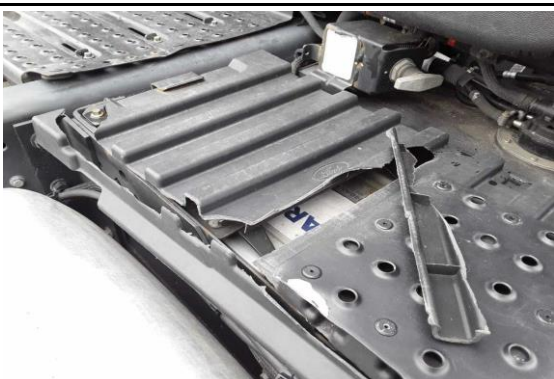
Batterieabdeckung gebrochen

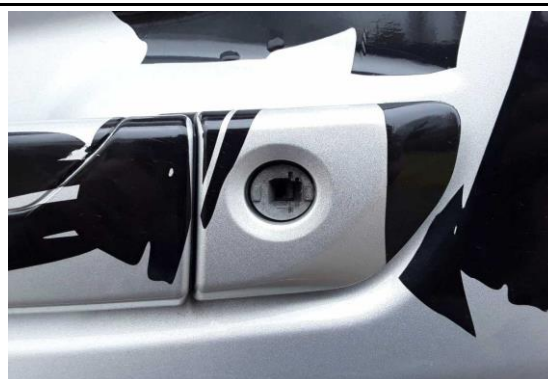
Türschloß links beschädigt

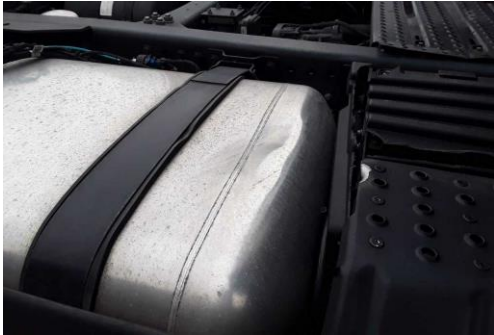
Tank rechts verformt

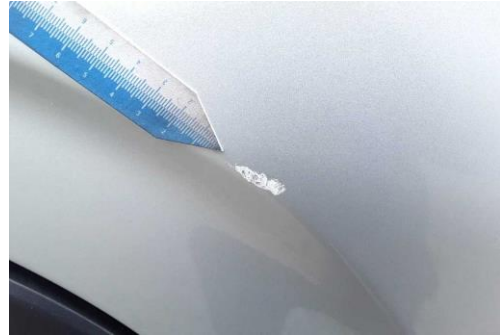
Türverlängerung Lackschaden

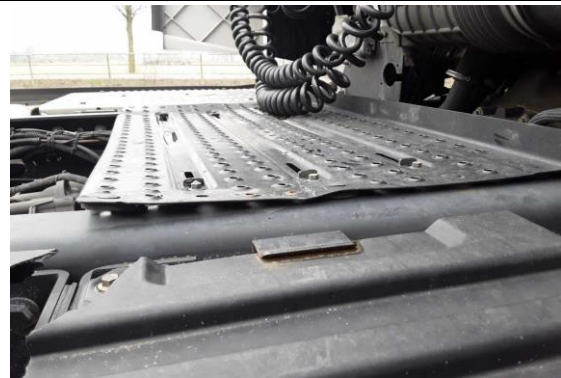
Arbeitsplatttform verformt

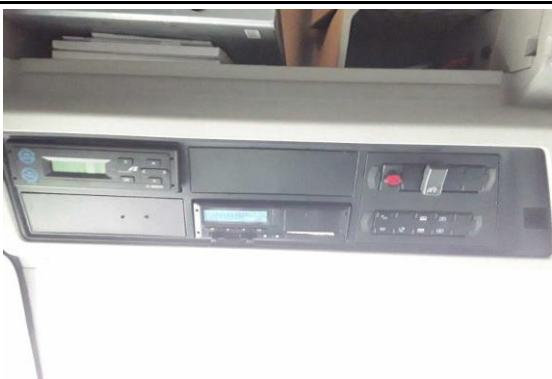
OBU eingebaut
