Erstellungsdatum: 06.02.2024
Besichtigungsdatum: 30.01.2024
Protokoll-Nummer: 148-2024
Sachverständiger: MM / GM

Expertise Anhänger

SUDNS300000135583

EU-CC 303

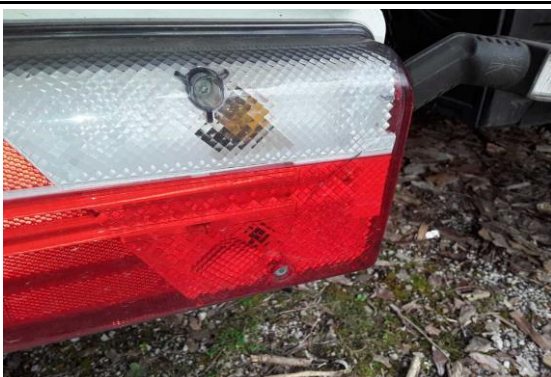
Glas Rückleuchte rechts gerissen

Nr. Bauteilgruppe	Beschreibung
1 Sonstiges	Wartung kein Nachweis vorhanden, durchführen
2 Sonstiges	HU fällig, durchführen
3 Beleuchtung	Glas Rückleuchte rechts gerissen, erneuern
4	
5	
6	
7	
8	
9	
10	
11	
12	
13	
14	
15	
16	
17 0	
18	
19	
20	
21	
22	
23	
24	
25	
26	
27
