## Expertise

Vertragsnummer: 1042737-000

FIN: WDB9670251L992639

Kennzeichen: DI-AS 2720

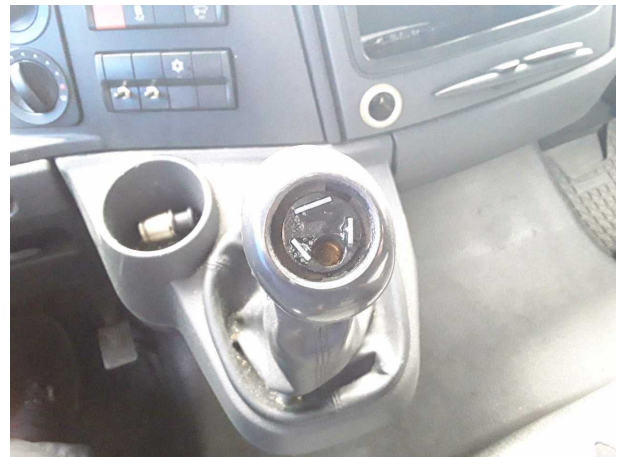
Beschädigung 1: Getriebe: Schaltknauf (Symbol) - beschädigt - erneuern

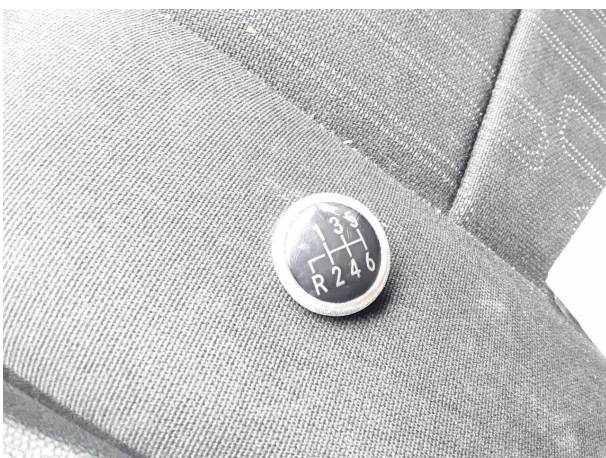
Beschädigung 1: Getriebe: Schaltknauf (Symbol) - beschädigt - erneuern

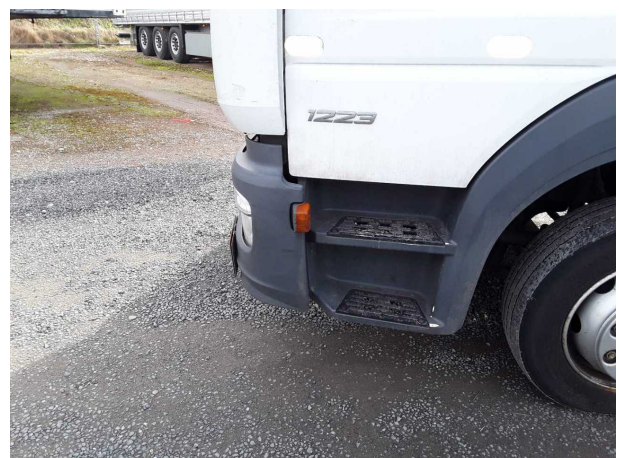
Beschädigung 2: Blinkleuchte: Blinkleuchte seitlich (Links) - beschädigt - erneuern

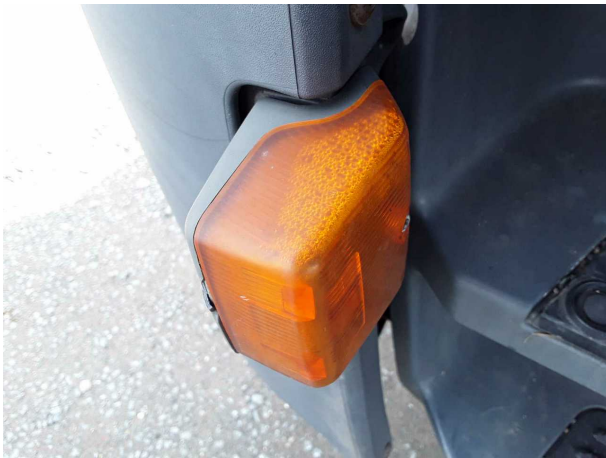
**Beschädigung 2:** Blinkleuchte: Blinkleuchte seitlich (Links) - beschädigt - erneuern

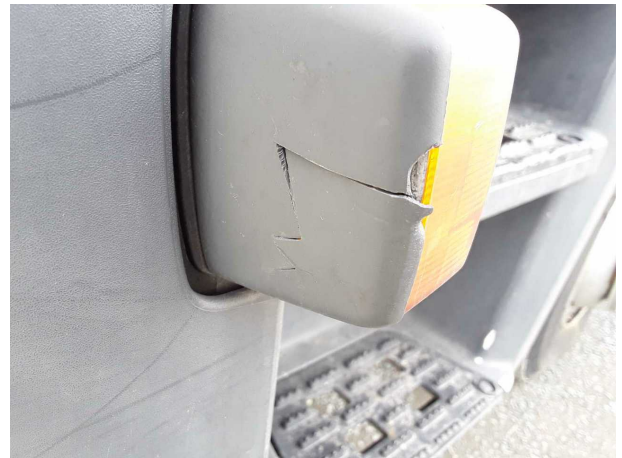
**Beschädigung 2:** Blinkleuchte: Blinkleuchte seitlich (Links) - beschädigt - erneuern

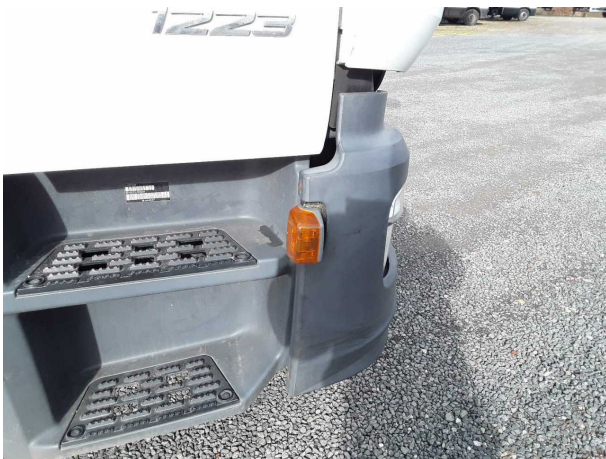
**Beschädigung 3:** Blinkleuchte: Blinkleuchte seitlich (Rechts) - beschädigt - erneuern

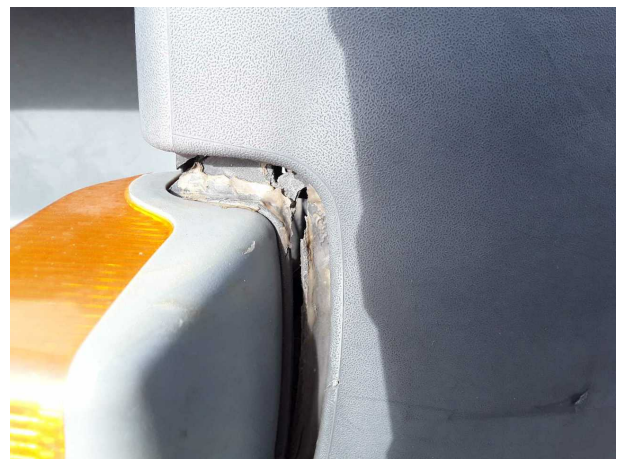
**Beschädigung 3:** Blinkleuchte: Blinkleuchte seitlich (Rechts) - beschädigt - erneuern

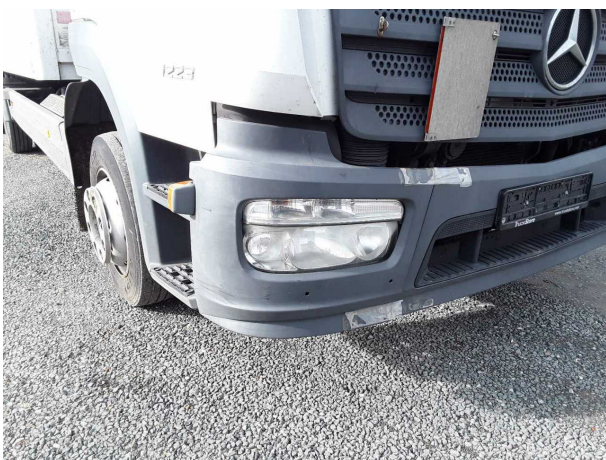
**Beschädigung 6:** Stossfänger vorn: Stossfänger vorn rechts - beschädigt - erneuern

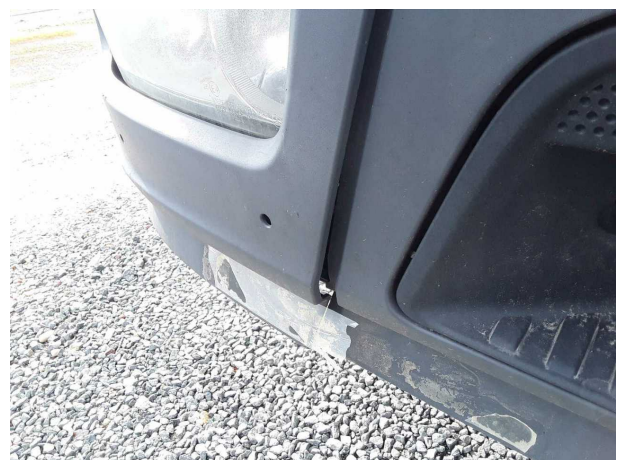
**Beschädigung 6:** Stossfänger vorn: Stossfänger vorn rechts - beschädigt - erneuern

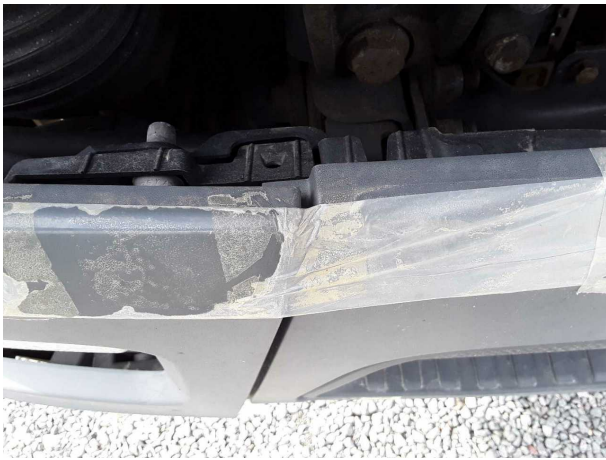
**Beschädigung 6:** Stossfänger vorn: Stossfänger vorn rechts - beschädigt - erneuern

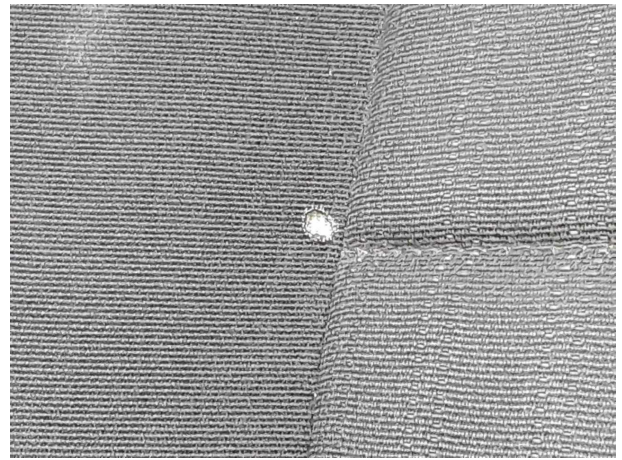
**Beschädigung 7:** Sitz vorn: Lehnenbezug links - Brandloch - Smart Repair

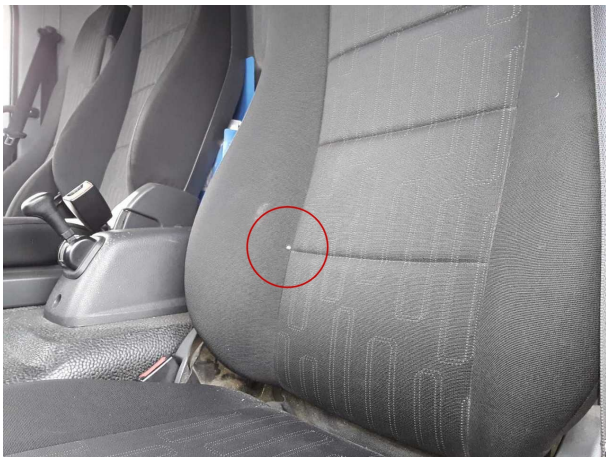
**Beschädigung 7:** Sitz vorn: Lehnenbezug links - Brandloch - Smart Repair

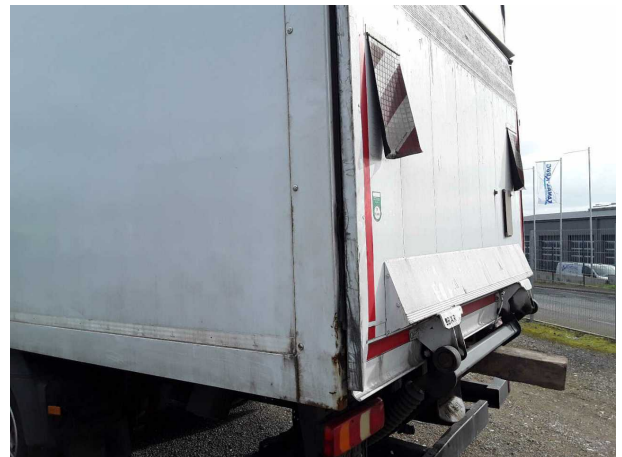
**Beschädigung 9:** Koffer: Portaldichtung - beschädigt - erneuern

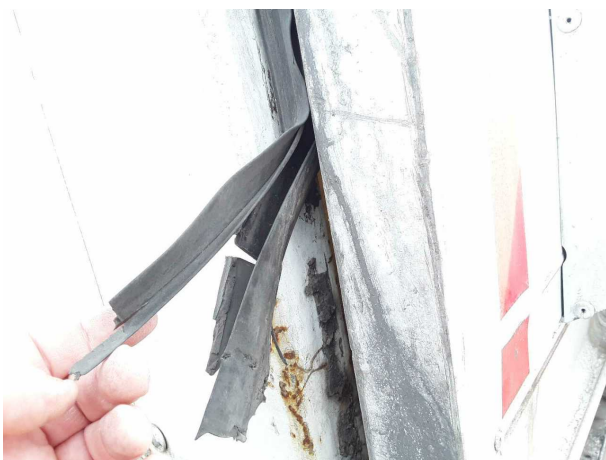
**Beschädigung 9:** Koffer: Portaldichtung - beschädigt - erneuern

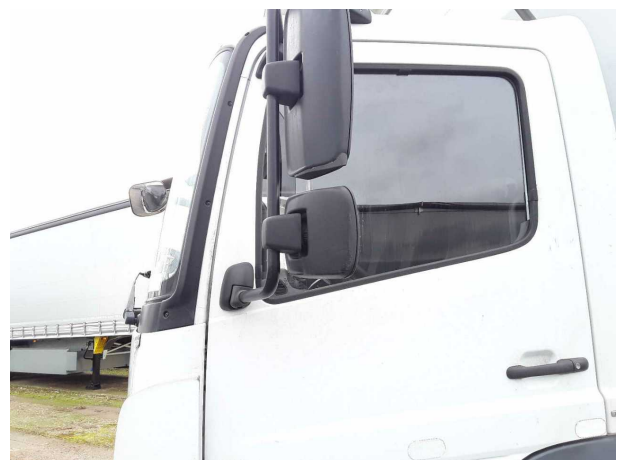
**Beschädigung 10:** Außenspiegel links: Rahmen (Unten) - verkratzt / verschürft - erneuern

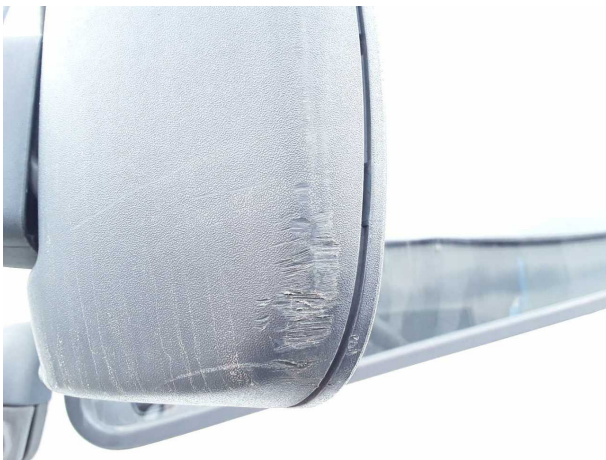
**Beschädigung 10:** Außenspiegel links: Rahmen (Unten) - verkratzt / verschürft - erneuern

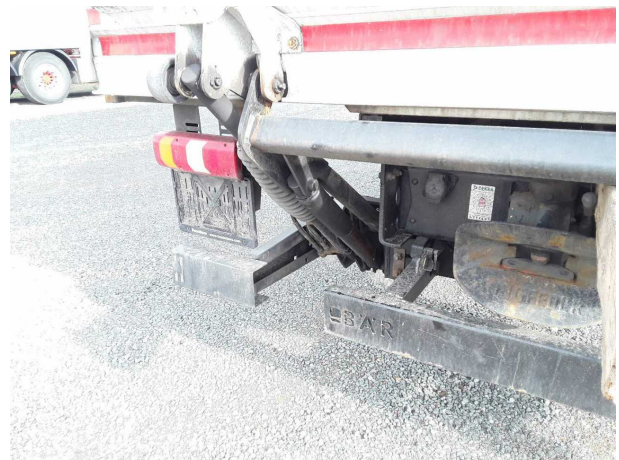
Probefahrt	Es wurde bei der Besichtigung des Fahrzeuges keine Probefahrt/keine Rangierfahrt durchgeführt.
Wartungsnachweise	vorhanden / unvollständig
Besichtigungszustand	Die Besichtigungsbedingungen waren zur Beurteilung des Fahrzeuges ausreichend. Die Untersuchung erfolgte auf der zum Gutachten gehörenden Lichtbildanlage nachzuvollziehenden Lichtverhältnissen. Zur Untersuchung des Fahrzeuges standen keine Hubmittel bzw. Grube zur Verfügung. Aus diesem Grund war die Besichtigung der Fahrzeugunterseite nur begrenzt möglich.
Sonstiges	Dämpfer Ladebordwand links undicht, Funktionsprüfung nicht möglich

Nr. Bauteilgruppe	Beschreibung
1 Getriebe	Schaltknopf (Symbol) - beschädigt - erneuern
2 Blinkleuchte	Blinkleuchte seitlich (Links) - beschädigt - erneuern
3 Blinkleuchte	Blinkleuchte seitlich (Rechts) - beschädigt - erneuern
4 Sonstiges	UVV LBW - kein Nachweis - durchführen
5 Sonstiges	Sicherheitsprüfung - fällig - durchführen
6 Stossfänger vorn	Stossfänger vorn rechts - beschädigt - erneuern
7 Sitz vorn	Lehnenbezug links - Brandloch - Smart Repair
8 Tür vorn links	Schloss / Verriegelung (Folgekosten möglich! Lässt sich nicht abschließen) - Funktion / Zulässigkeit - erneuern
9 Koffer	Portaldichtung - beschädigt - erneuern
10 Außenspiegel links	Rahmen (Unten) - verkratzt / verschürft - erneuern
11 Getriebe	Getriebe (Lässt sich nicht manuell schalten, Folgekosten möglich!) - ohne Funktion - Diagnose durchführen
12 Ladebordwand	Hydraulikzylinder (li. Manschette gerissen, Zylinder undicht. Folgek. möglich!) - ohne Funktion - befunden ggf. instandsetzen

**Beschädigung 12:** Ladebordwand: Hydraulikzylinder (li. Manschette gerissen, Zylinder undicht. Folgek. möglich!) - ohne

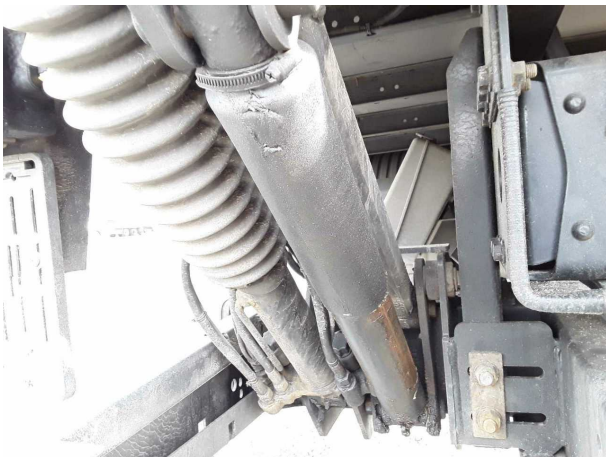
**Beschädigung 12:** Ladebordwand: Hydraulikzylinder (li. Manschette gerissen, Zylinder undicht. Folgek. möglich!) - ohne

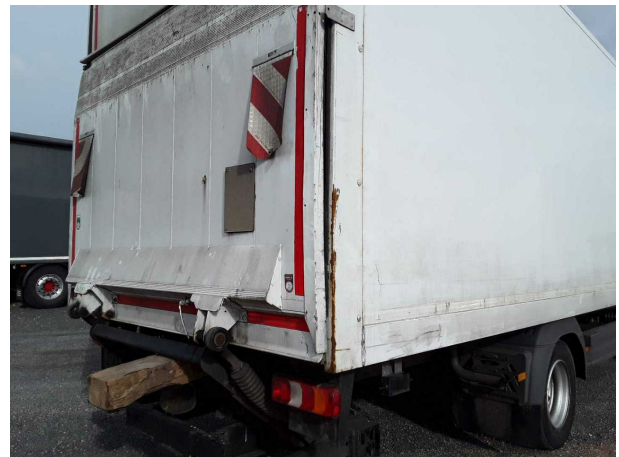
13 Koffer	Eckprofil hinten rechts - verkratzt / verschürft - instandsetzen und lackieren
14 Ladebordwand	Blatt - gebrochen / gerissen - instandsetzen
15 Fahrerhaus	Luftleitkörper vorn links - verkratzt / verschürft - instandsetzen und lackieren
16 Koffer	Eckprofil hinten links - Delle / Lackschaden - instandsetzen und lackieren
17 Ausrüstung	Reserverad (eingerissen) - erneuern
18 Sitz vorn	Sitzbezug links (Inkl. Polster) - beschädigt - erneuern
19 Koffer	Seitenwand rechts - gebrochen / gerissen - instandsetzen und lackieren
20 Fahrerhaus	Rückwandverkleidung - beschädigt - erneuern
21 Bremsanlage	Bremsscheiben vorn - verschlissen - erneuern
22 Verglasung	Frontscheibe - Steinschlag - erneuern
23 Sonstiges	Inspektion/Wartung - fällig - durchführen

**Beschädigung 13:** Koffer: Eckprofil hinten rechts - verkratzt / verschürft - instandsetzen und lackieren

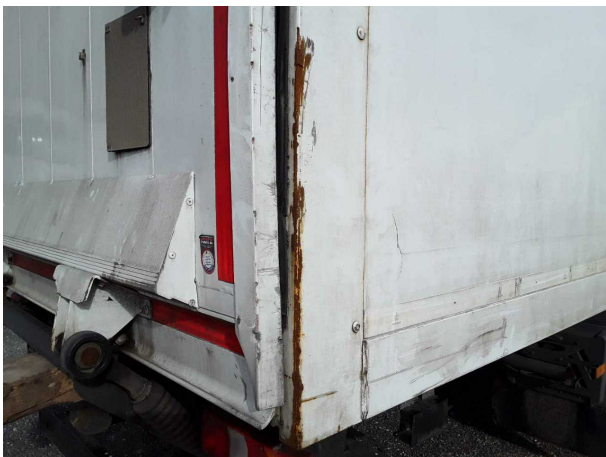
**Beschädigung 13:** Koffer: Eckprofil hinten rechts - verkratzt / verschürft - instandsetzen und lackieren

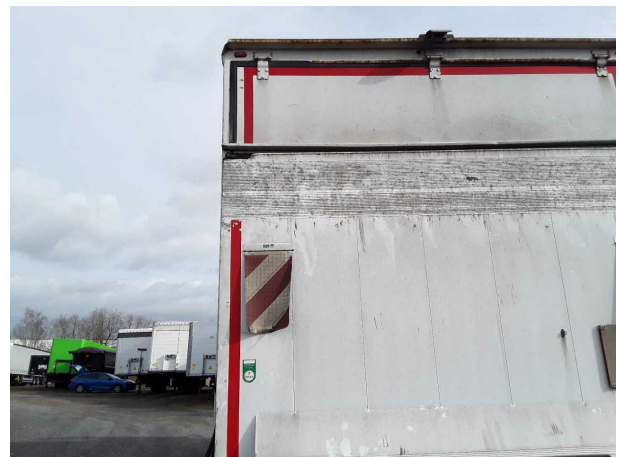
**Beschädigung 14:** Ladebordwand: Blatt - gebrochen / gerissen - instandsetzen

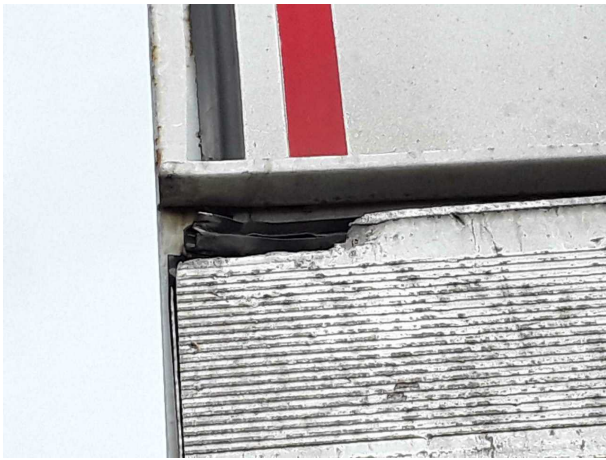
**Beschädigung 14:** Ladebordwand: Blatt - gebrochen / gerissen - instandsetzen

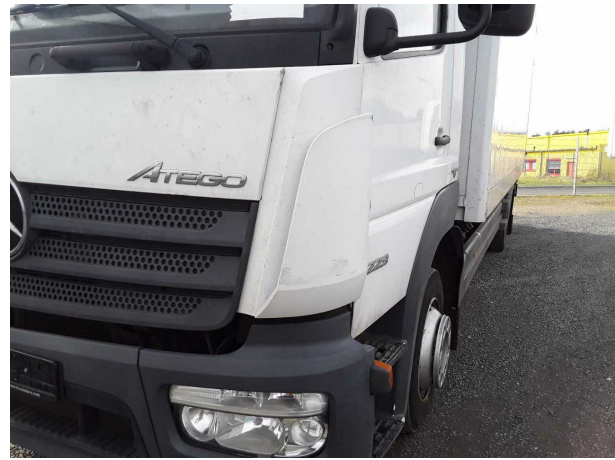
**Beschädigung 15:** Fahrerhaus: Luftleitkörper vorn links - verkratzt / verschürft - instandsetzen und lackieren

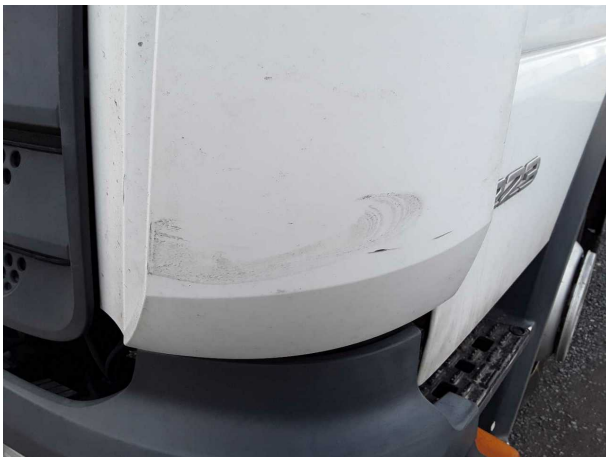
**Beschädigung 15:** Fahrerhaus: Luftleitkörper vorn links - verkratzt / verschürft - instandsetzen und lackieren

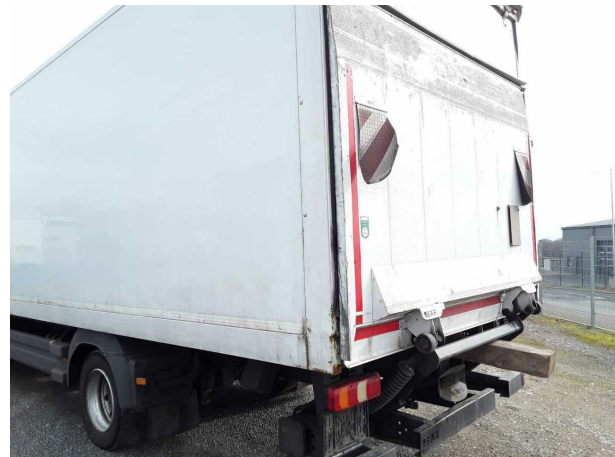
**Beschädigung 16:** Koffer: Eckprofil hinten links - Delle / Lackschaden - instandsetzen und lackieren

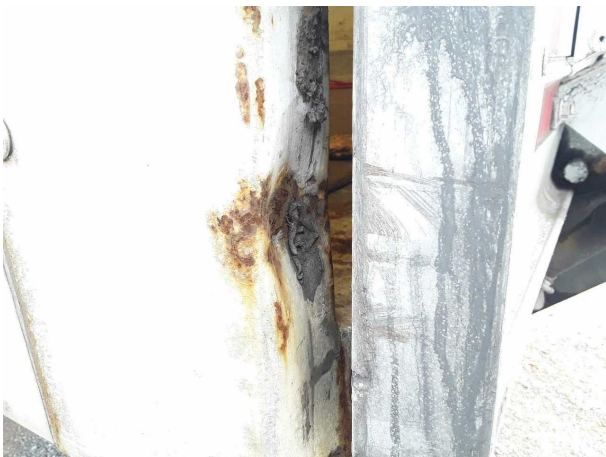
**Beschädigung 16:** Koffer: Eckprofil hinten links - Delle / Lackschaden - instandsetzen und lackieren

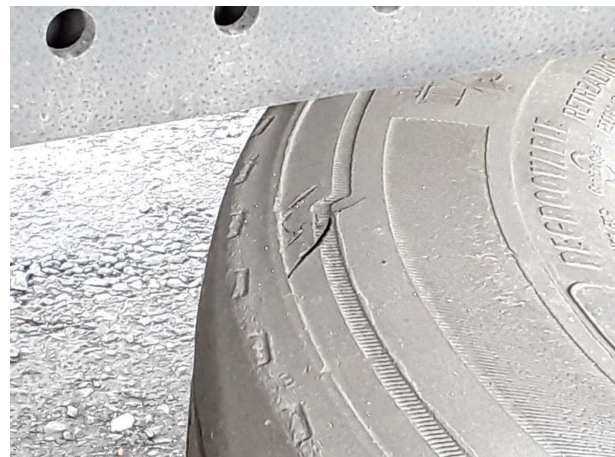
**Beschädigung 17:** Ausrüstung: Reserverad (eingerissen) - erneuern

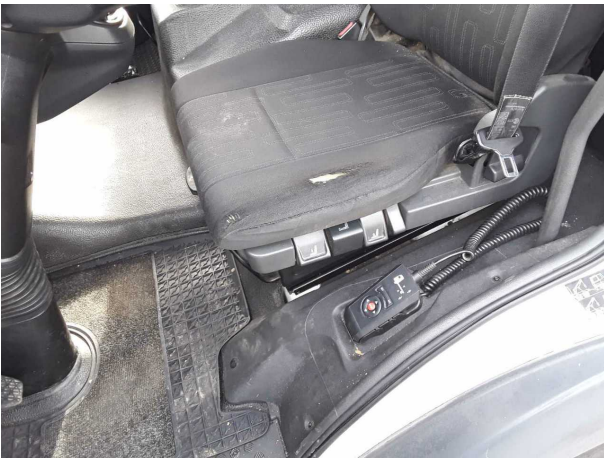
**Beschädigung 18:** Sitz vorn: Sitzbezug links (Inkl. Polster) - beschädigt - erneuern

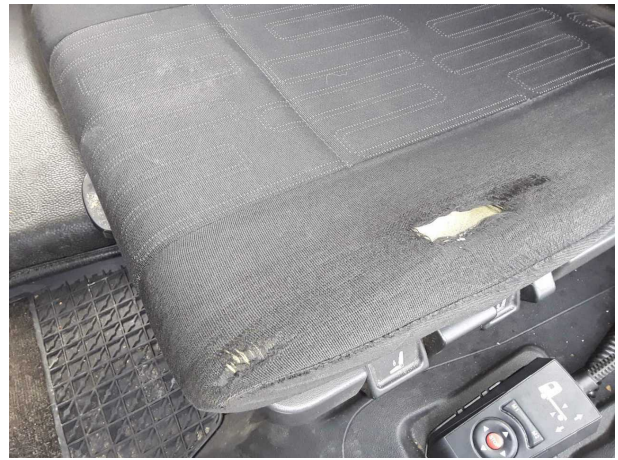
**Beschädigung 18:** Sitz vorn: Sitzbezug links (Inkl. Polster) - beschädigt - erneuern

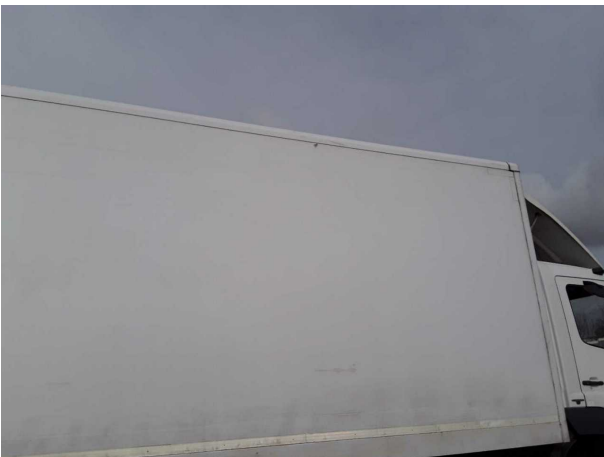
**Beschädigung 19:** Koffer: Seitenwand rechts - gebrochen / gerissen - instandsetzen und lackieren

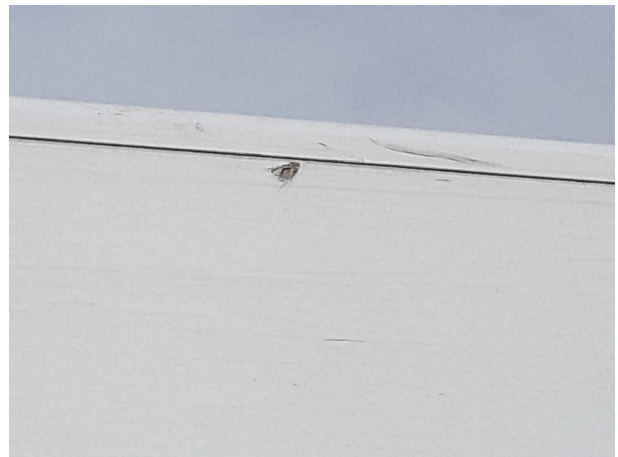
**Beschädigung 19:** Koffer: Seitenwand rechts - gebrochen / gerissen - instandsetzen und lackieren

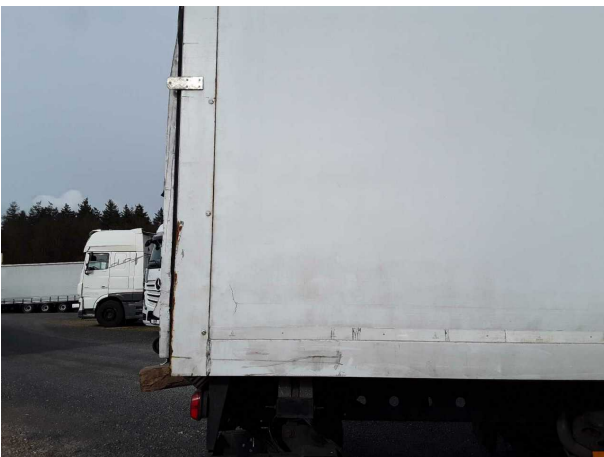
**Beschädigung 19:** Koffer: Seitenwand rechts - gebrochen / gerissen - instandsetzen und lackieren

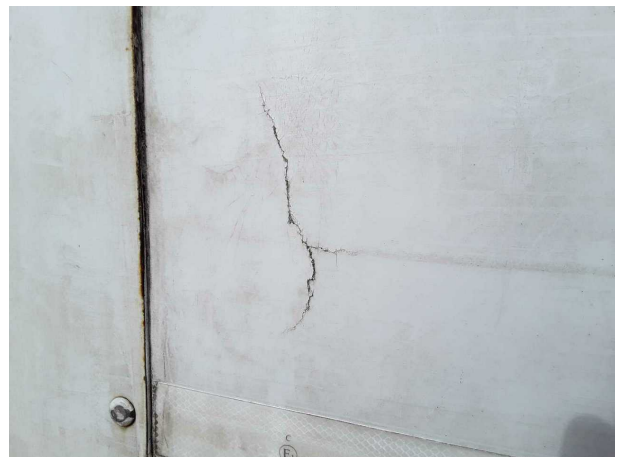
**Beschädigung 19:** Koffer: Seitenwand rechts - gebrochen / gerissen - instandsetzen und lackieren

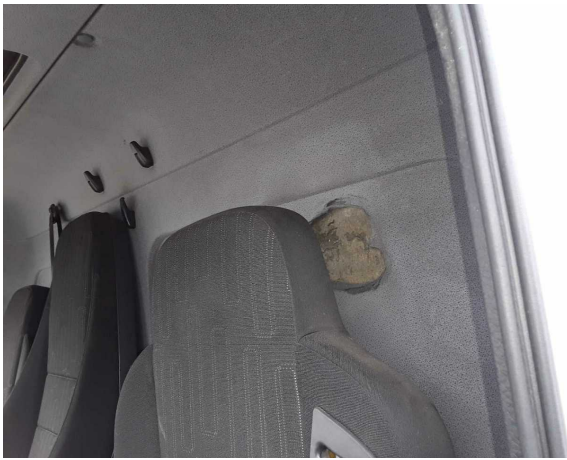
**Beschädigung 20:** Fahrerhaus: Rückwandverkleidung - beschädigt - erneuern

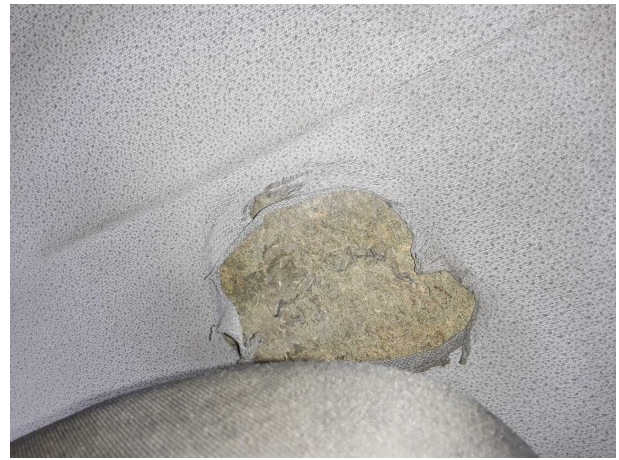
**Beschädigung 20:** Fahrerhaus: Rückwandverkleidung - beschädigt - erneuern

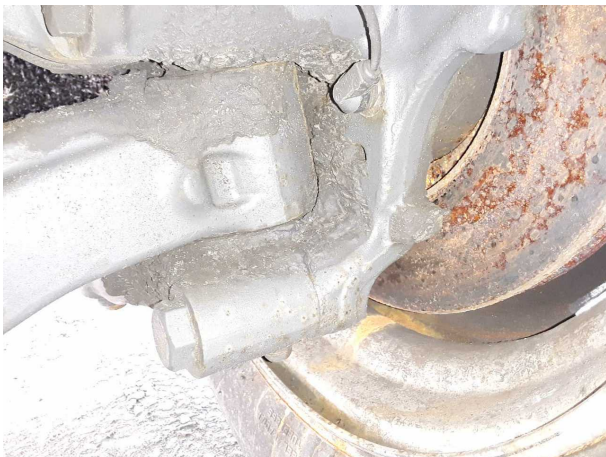
**Beschädigung 21:** Bremsanlage: Bremsscheiben vorn - verschlissen - erneuern

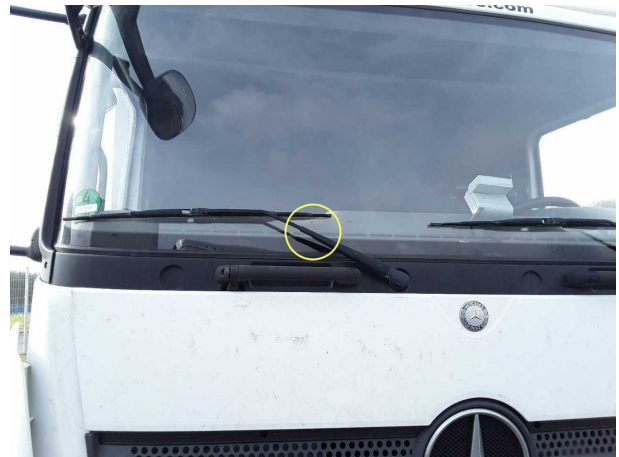
**Beschädigung 22:** Verglasung: Frontscheibe - Steinschlag - erneuern

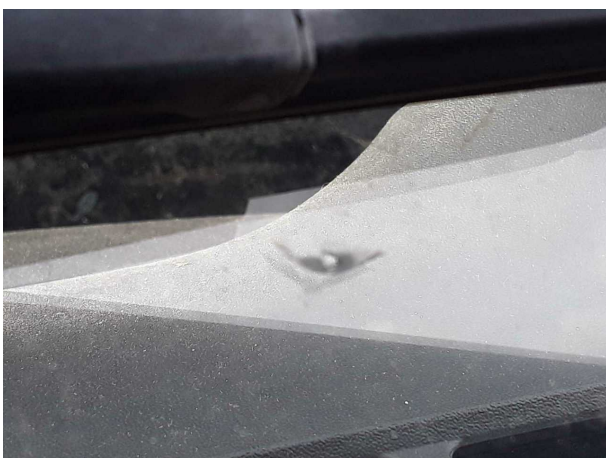
**Beschädigung 22:** Verglasung: Frontscheibe - Steinschlag - erneuern

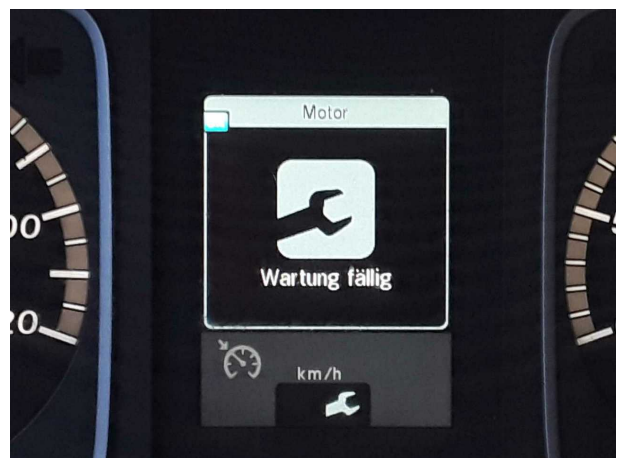
**Beschädigung 23:** Sonstiges: Inspektion/Wartung - fällig - durchführen
