Erstellungsdatum: 06.02.2024
Besichtigungsdatum: 23.01.2024
Protokoll-Nummer: 87-2024
Sachverständiger: MM / GM

Expertise Anhänger

SUDNS300000135584

EU-CC 316

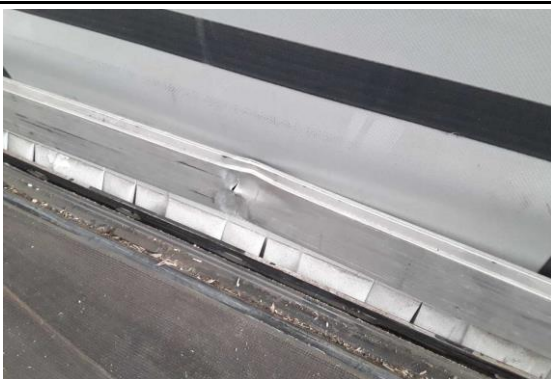
Nr. Bauteilgruppe	Beschreibung
1 Sonstiges	Wartung kein Nachweis vorhanden, durchführen
2 Rahmen	Aufstiegsleiter lässt sich nicht ausziehen, inst.
3 Planengestell	2 Mittelrunge verformt, inst.
4 Planengestell	Einstecklatte verformt, erneuern
5 Ausrüstung	Stange für Schieberverdeck fehlt, ersetzen

Einsteckplatte verformt

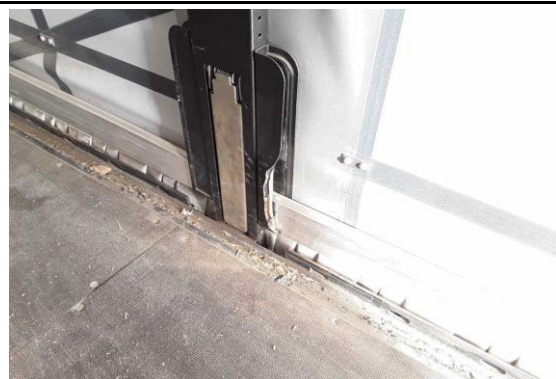
2 Mittelrunge verformt

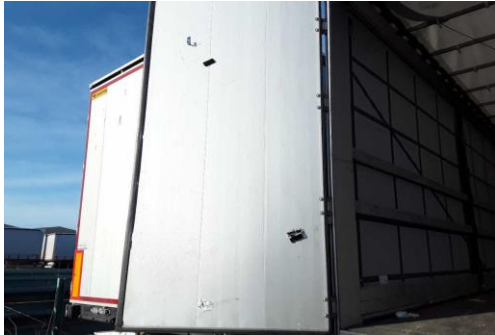
Stange für Schieberverdeck fehlt

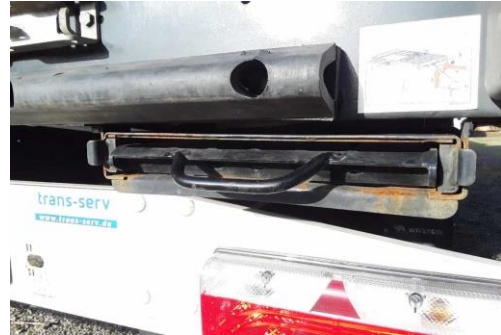
Aufstiegsleiter lässt sich nicht ausziehen
