Expertise

Vertragsnummer: 1043234-000

FIN: NM0KCXTP6KNJ92203

Kennzeichen: BM ST 149

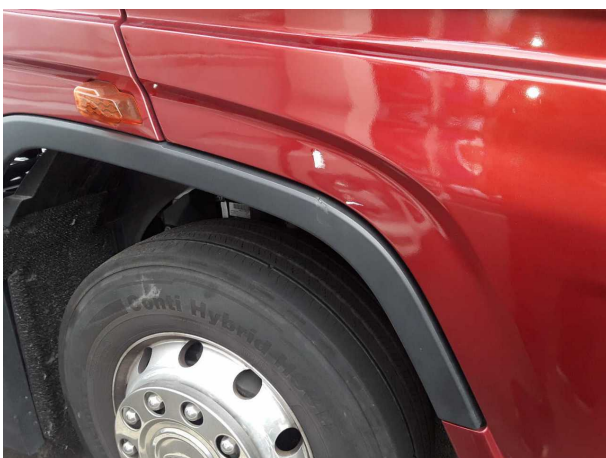
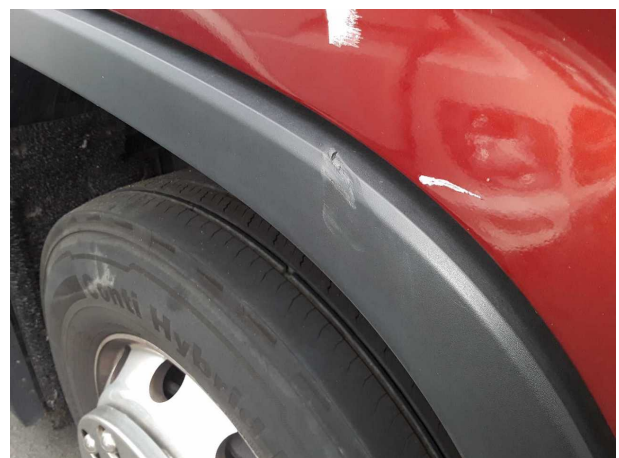
Beschädigung 2: Anbauteil rechts: Einstieg oben - verkratzt /
verschürft - Smart Repair

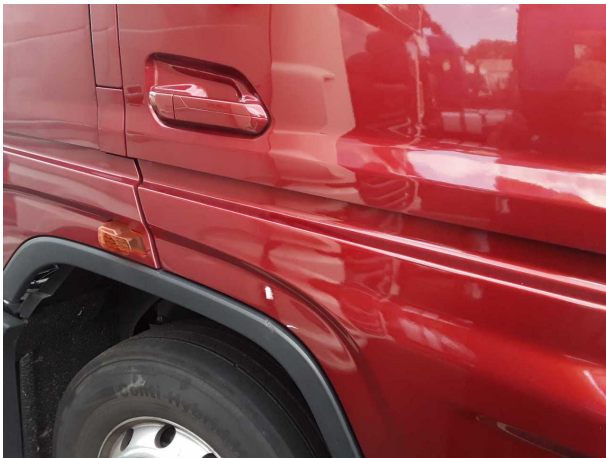
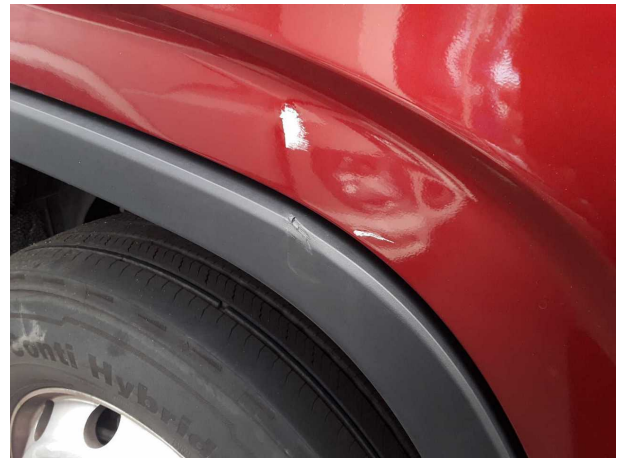
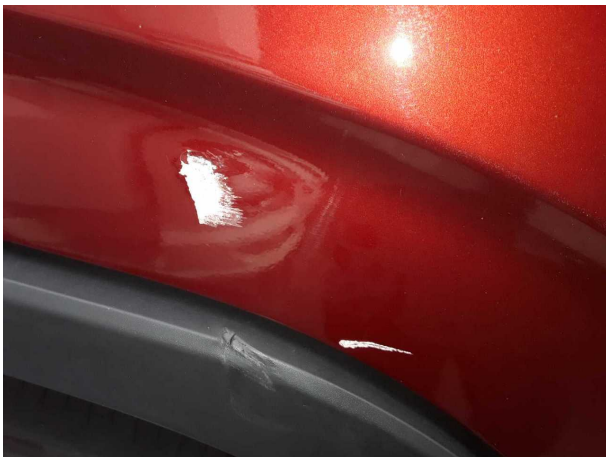
Beschädigung 3: Tür vorn rechts: Türverlängerung - verkratzt / verschürft - instandsetzen und lackieren

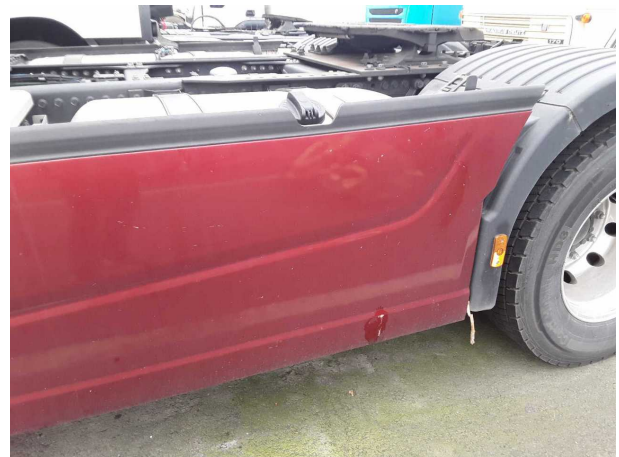
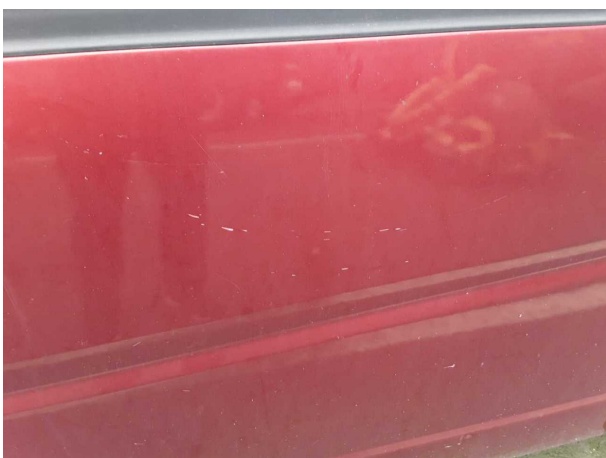
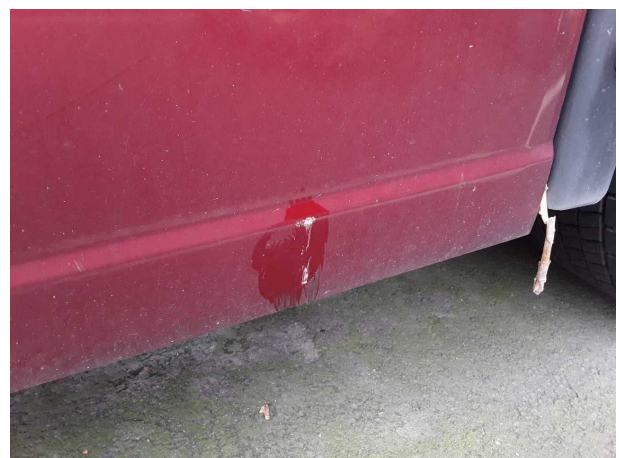
Beschädigung 4: Anbauteil links: Seitenverkleidung (Verkleidung links) - verkratzt / verschürft - lackieren
