**Expertise Anhänger**

**Vertragsnummer: 1043870-000**

**WK0S0002400297343**

**A-HT 808**

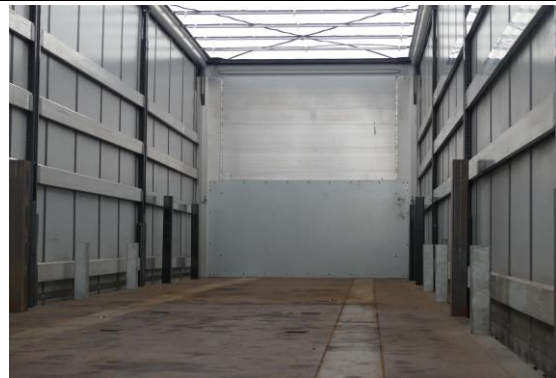
Laderaum mit Einsteckungen / Ladungsicherung
