TÜV SÜD Auto Service GmbH
Wailandstr. 23
63741 Aschaffenburg

Erstellungsdatum: 06.03.2024
Besichtigungsdatum: 20.02.2024
Protokoll-Nummer: 305-2024
Sachverständiger: MK / GM

Expertise LKW
Vertragsnummer: 1045325-000

FIN: ZCFC735B305363439
Kennzeichen: LB-RP 229

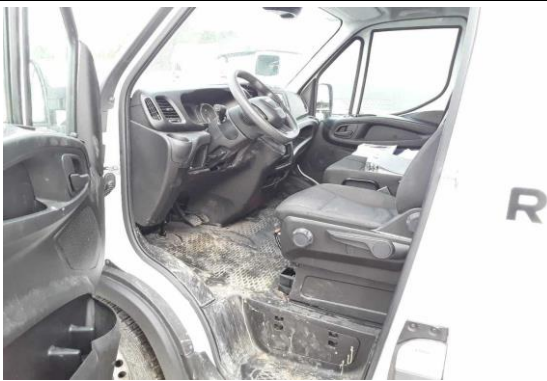
Innenraum stark verschmutzt

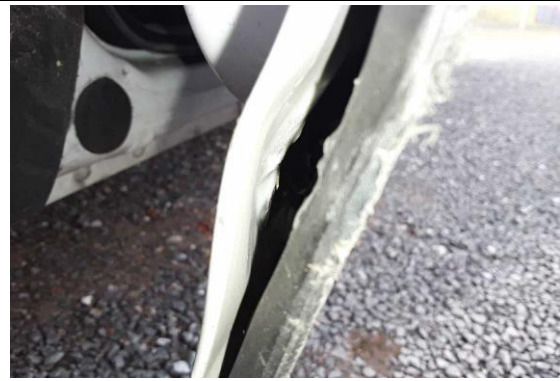
Schiebetür verformt

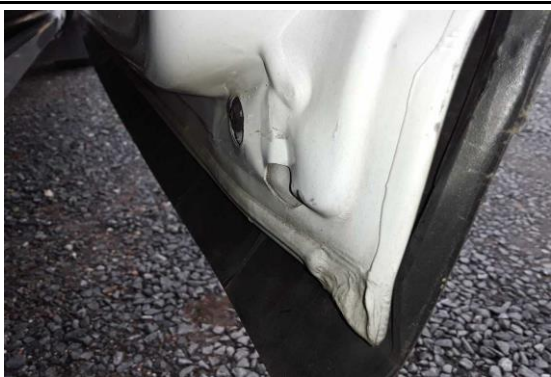
Schiebetür verformt

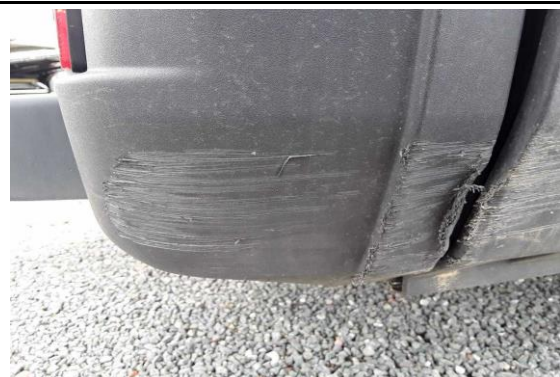
Stoßbecke / Bepplankung hinten rechts gebrochen

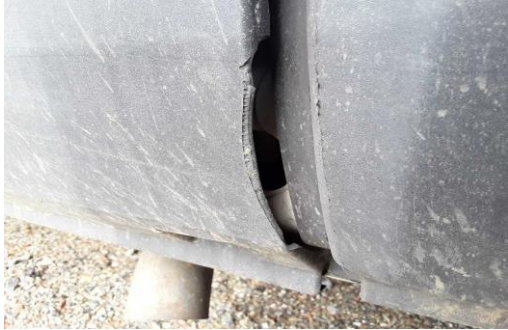
Beplankungen links gebrochen

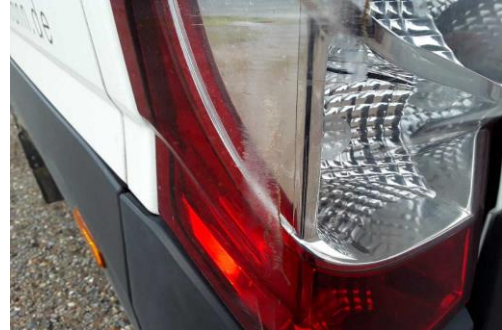
Rücklicht links verschärft

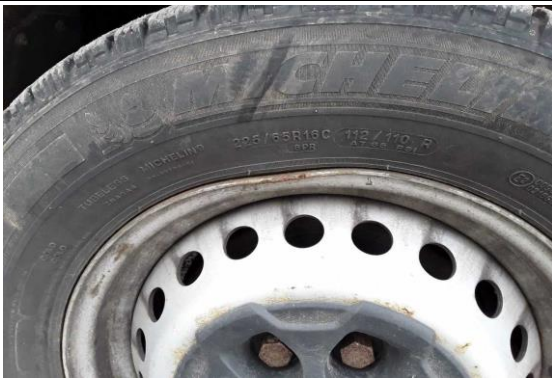
Felge hinten rechts verformt

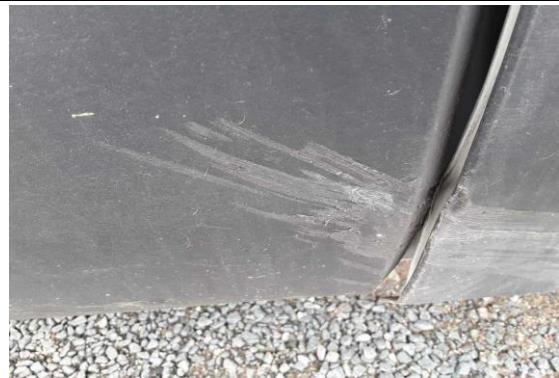
Beplankung rechts gebrochen

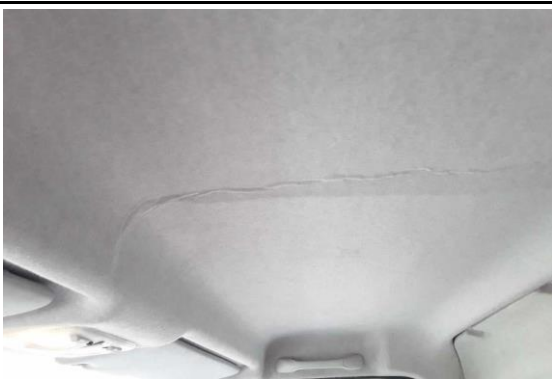
Dachhimmel verformt

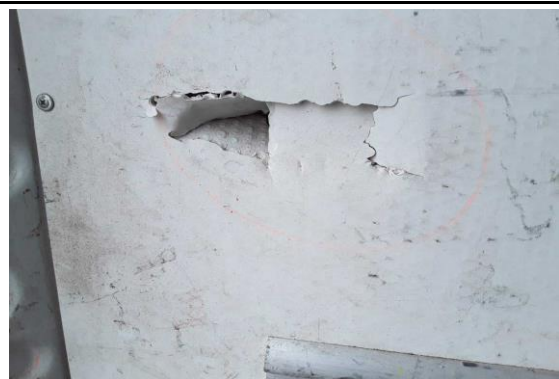
Verkleidungen im Laderaum gebrochen

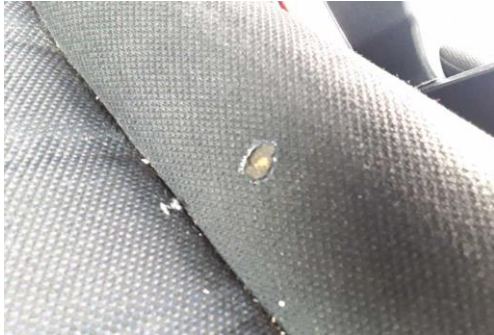
Beifahrersitz Brandlöcher

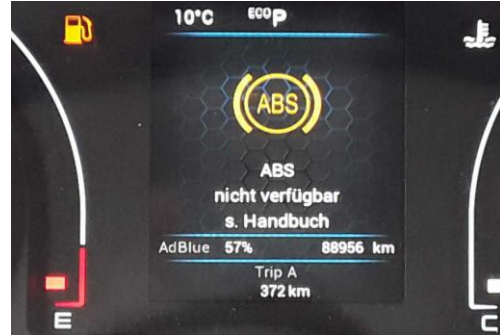
ABS / ASR Kontrollleuchte brennt
