Erstellungsdatum: 07.12.2023
Besichtigungsdatum: 06.12.2023
Protokoll-Nummer: 2720-2023
Sachverständiger: KvH / GM

Expertise LKW
Vertragsnummer: 1045475-000

FIN: XLRTEF5300G442811
Kennzeichen: SOK-G 9993

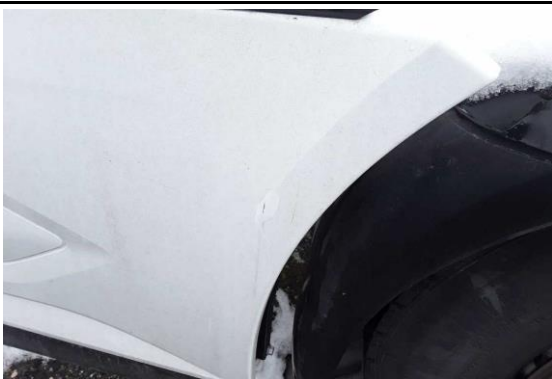
Rahmenverklidung links Kratzer

Nr. Bauteilgruppe	Beschreibung
1 Rahmen	Rahmenverkleidung llinks Kratzer, smart repair
2 Rahmen	Radabdeckung rechts fehlt, ersetzen
3 Fahrerhaus	beklebt / beschriftet, neutralisieren
4 Sonstiges	OBU eingebaut, demontieren

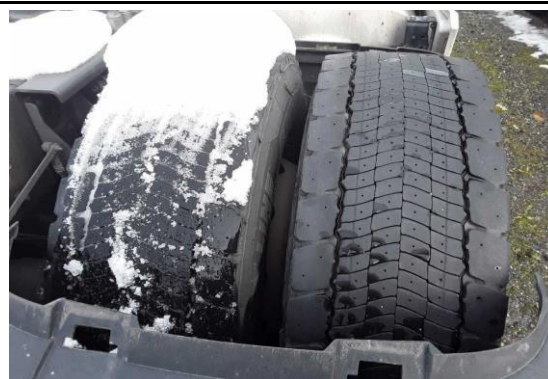
Radabdeckung rechts fehlt
