TÜV SÜD Auto Service GmbH
Wailandstr. 23
63741 Aschaffenburg

Erstellungsdatum: 28.03.2024
Besichtigungsdatum: 26.03.2024
Protokoll-Nummer: 574-2024
Sachverständiger: MM / JH

Expertise LKW
Vertragsnummer: 1046371-000

FIN: WMA19FZZXMP169019
Kennzeichen: MR-VT 53

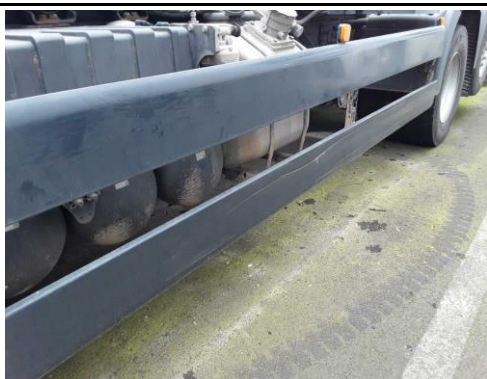
| Nr. Bauteilgruppe | Beschreibung |
|---|---|
| 3 Rahmen | Seitenanfahrschutz links und rechts verkratzt/verschürft, inst. / lackieren |

Seitenanfahrerschutz links verkratzt/verschürft

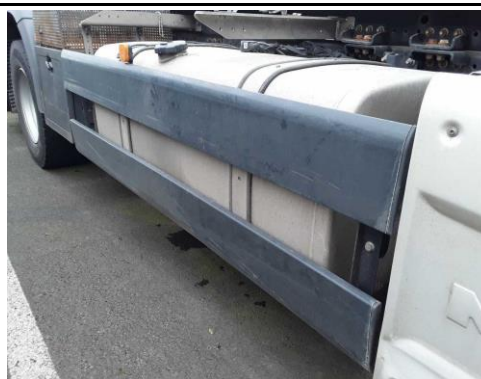
Seitenanfahrerschutz rechts verkratzt/verschürft

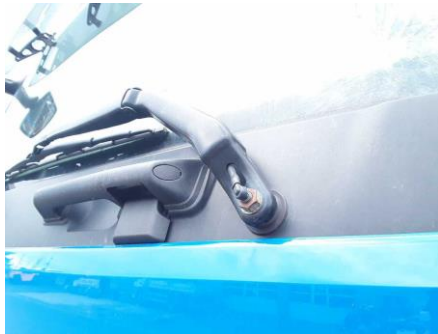
| Nr. Bauteilgruppe | Beschreibung |
|---|---|
| 5 Karosserie | Abdeckkappe Wischerarm fehlt, erneuern |

Abdeckung Wischerarm fehlt

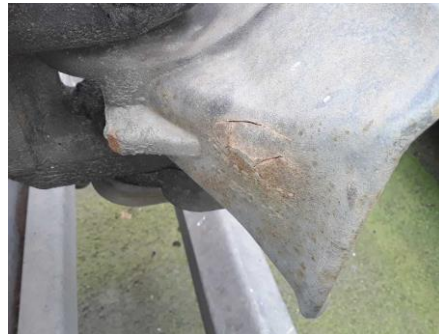
| Nr. Bauteilgruppe | Beschreibung |
|---|---|
| 4 Rahmen | 0 Anhängerkupplung Fangmaul gebrochen, erneuern |

Fangmaul Anhängerkupplung gebrochen

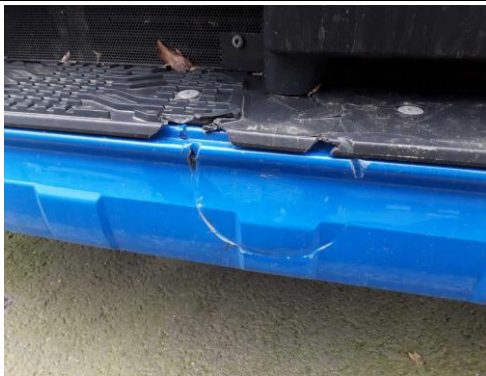
| Nr. Bauteilgruppe | Beschreibung |
|---|---|
| 6 Karosserie | Stoßfängermitte inkl. Auftritt gebrochen, inst. / lackieren |

Stoßfänger Mittelteil gebrochen

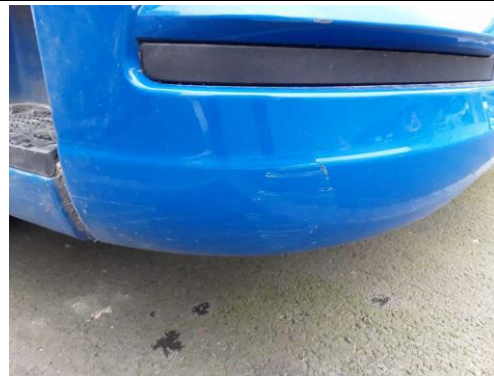
| Nr. Bauteilgruppe | Beschreibung |
|---|---|
| 7 Karosserie | Stoßfängerecke und Scheinwerferblende rechts verkratzt/verschürft inst. / lackieren |

Stoßfängerecke rechts verkratzt/verschürft

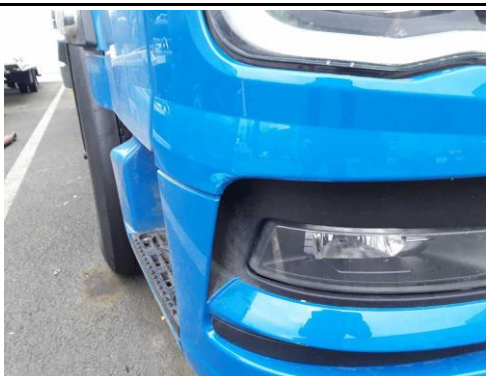
Scheinwerferblende rechts verkratzt/verschürft

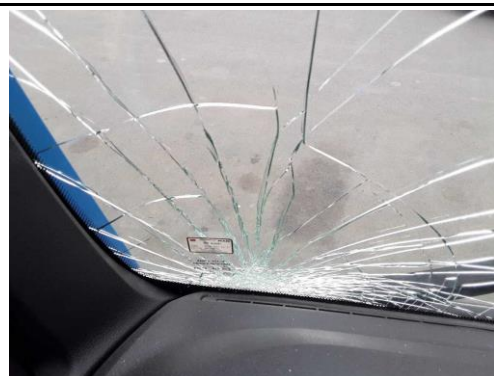
| Nr. Bauteilgruppe | Beschreibung |
|---|---|
| 8 Verglasung | Frontscheibe gebrochen, erneuern |

Frontscheibe gebrochen

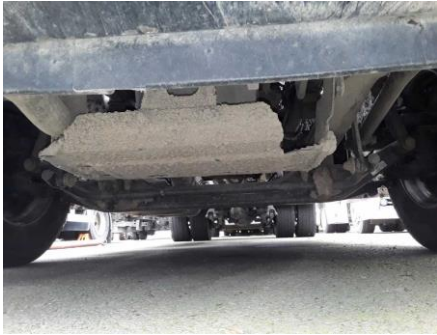
| Nr. Bauteilgruppe | Beschreibung |
|---|---|
| 12 Rahmen | Verkleidung Unterfahrschutz gebrochen, erneuern |

Verkleidung Unterfahrschutz gebrochen

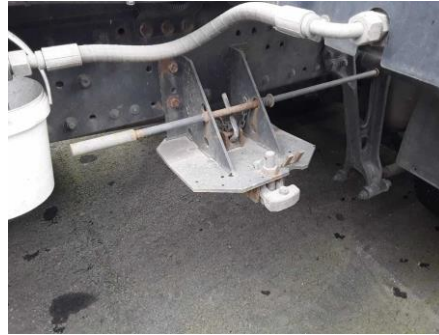
| Nr. Bauteilgruppe | Beschreibung |
|---|---|
| 10 Rad/Reifen | Erstazrad fehlt, erneuern |

Ersatzrad fehlt

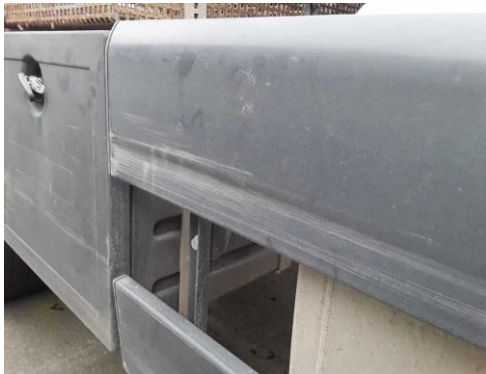
| Nr. Bauteilgruppe | Beschreibung |
|---|---|
| 11 Rahmen | Deckel Staukasten verkratzt/verschürft, erneuern |

Staufachdeckel verkratzt/verschürft
