TÜV SÜD Auto Service GmbH
Wailandstr. 23
63741 Aschaffenburg

Erstellungsdatum: 29.02.2024
Besichtigungsdatum: 27.02.2024
Protokoll-Nummer: 426-2024
Sachverständiger: OH / GM

Expertise LKW
Vertragsnummer: 1048475-000

FIN: XLRTEF5300G452709
Kennzeichen: ME-RR 2300

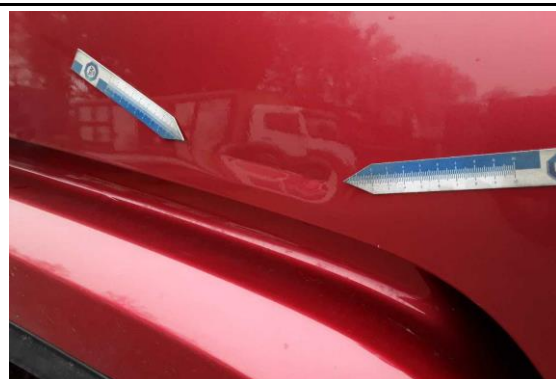
Türverlängerung rechts verformt

Nr. Bauteilgruppe	Beschreibung
1 Fahrerhaus	Türverlängerung rechts verformt, inst. / lackieren
2 Fahrerhaus	Luftleitkörper links und rechts gebrochen, erneuern
3 Fahrerhaus	Fahrerhausrückwand verformt, inst. / lackieren
4 Fahrerhaus	Halter Luftleitkörper rechts verformt, erneuern
5 Beleuchtung	Positionsleuchte rechts fehlt, ersetzen
6	
7	
8	
9	
10	
11	
12	
13	
14	
15	
16	
17	
18	
19	
20	
21	
22	0
23	
24	
25	
26	
27	
28

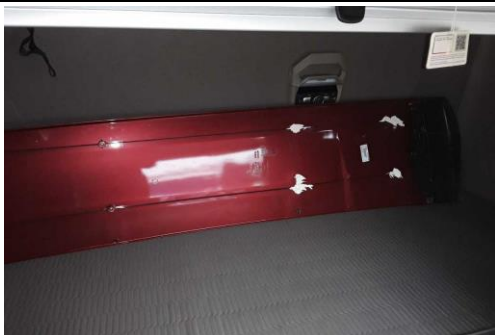
Luftleitkörper rechts gebrochen

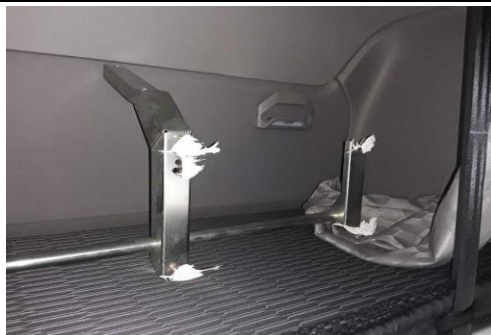
Halter Luftleitkörper rechts verformt

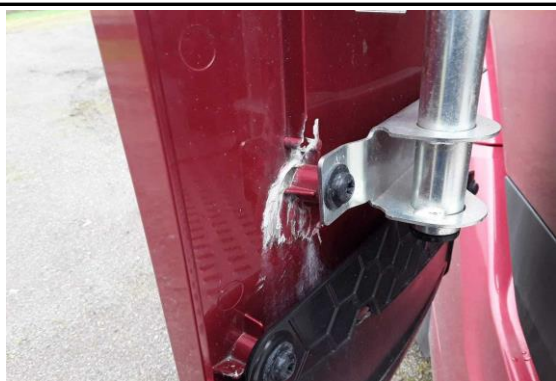
Luftleitkörper links gebrochen

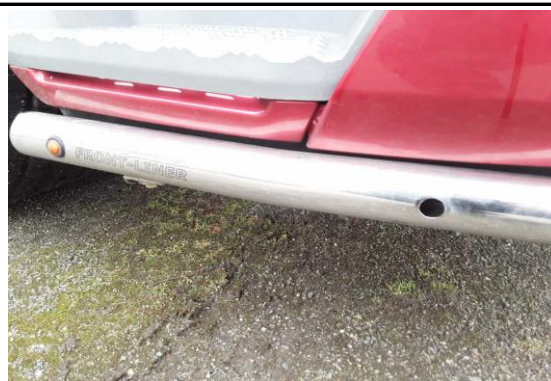
Positionsleuchte rechts fehlt
